von der Handwerkskammer
München und Oberbayern
öffentlich bestellter und
vereidigter Sachverständiger
im Metallbauerhandwerk

Protokoll vom 29. März 2022

Aktenzeichen: 21004/22

Auftraggeber	Landeshauptstadt München Baureferat HA Hochbau – H22
Gegenstand	Prüfung der Nutzungssicherheit an Fahrzeughallen-Tore der Feuerwachen in München
Ortsbesichtigungen	21. bis 23. März 2022
Teilnehmer	[REDACTED]

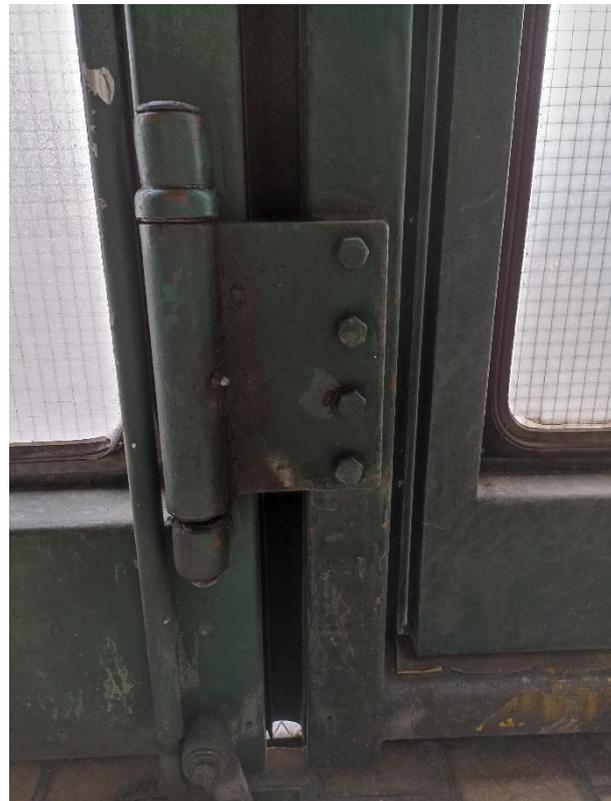
Foto 1: Beispiel eines noch intakten Bandes

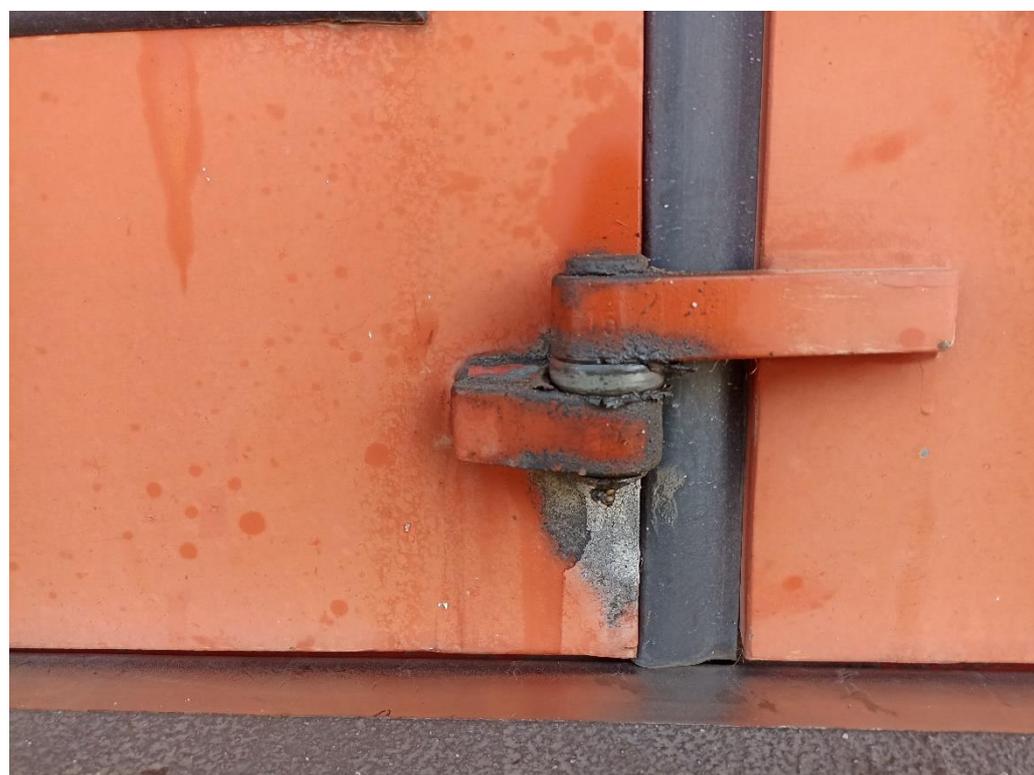
Foto 2: Beispiel eines verschlissenen und ausgeschlagenen Bandes,
ca. 70er Jahre

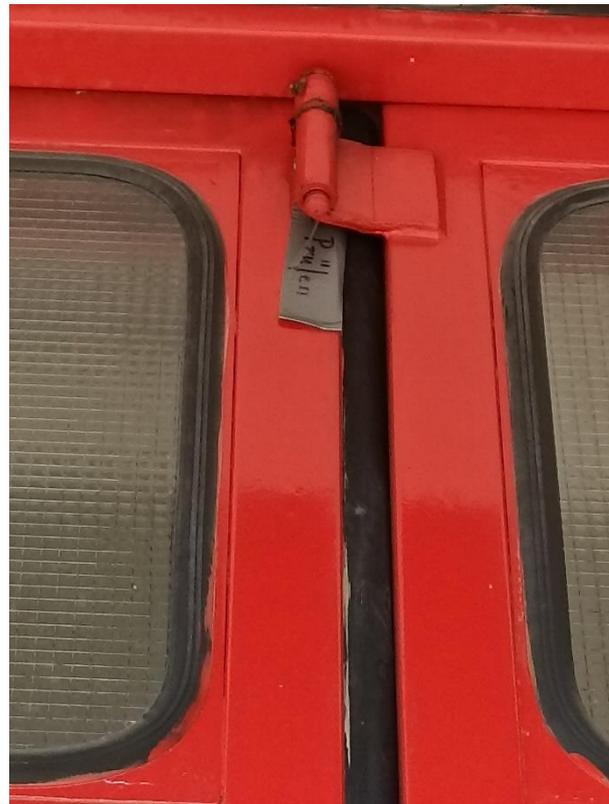
Foto 3: Beispiel eines verschlissenen Bandes aus den 60er Jahren

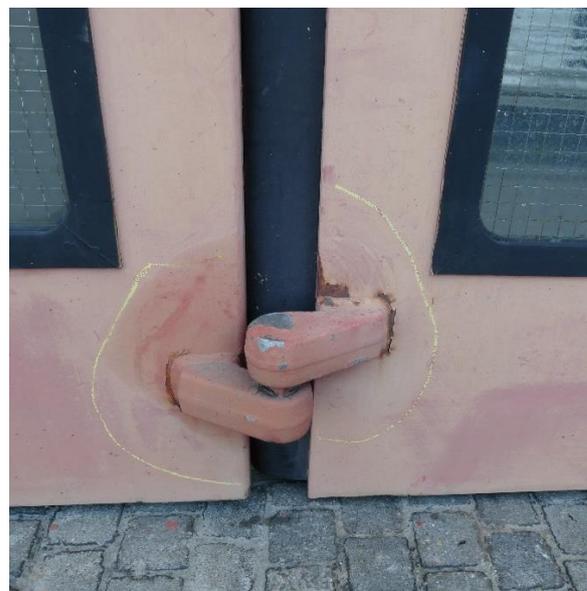
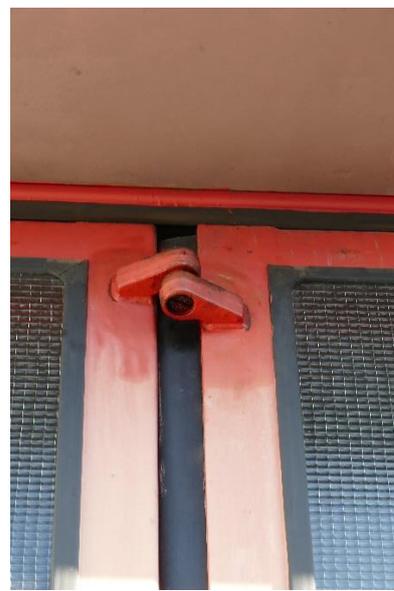
Den Ausgang bildeten die Tore in der Feuerwache 6 an denen bereits mehrfach Bänder gerissen sind. Die Schäden wurden jeweils rechtzeitig entdeckt, so dass es bisher noch nicht zu einem gänzlichen Versagen und einem damit einhergehenden Flügelabsturz gekommen ist. Die defekten Bänder wurden nachgeschweißt, was aber keine dauerhafte und sichere Lösung darstellt. Eine ausführliche Darstellung der Tore mit Gegenüberstellung der Anforderungen aus den aktuellen Regelwerken ist in meinem Gutachten vom 26. Juli 2021 sowie meiner gutachterlichen Stellungnahme vom 28.02.2022 enthalten.

Foto 4 und 5: Beispiele der Bänder in der FW 6,
aktuell 2022/02 bestehende Situation

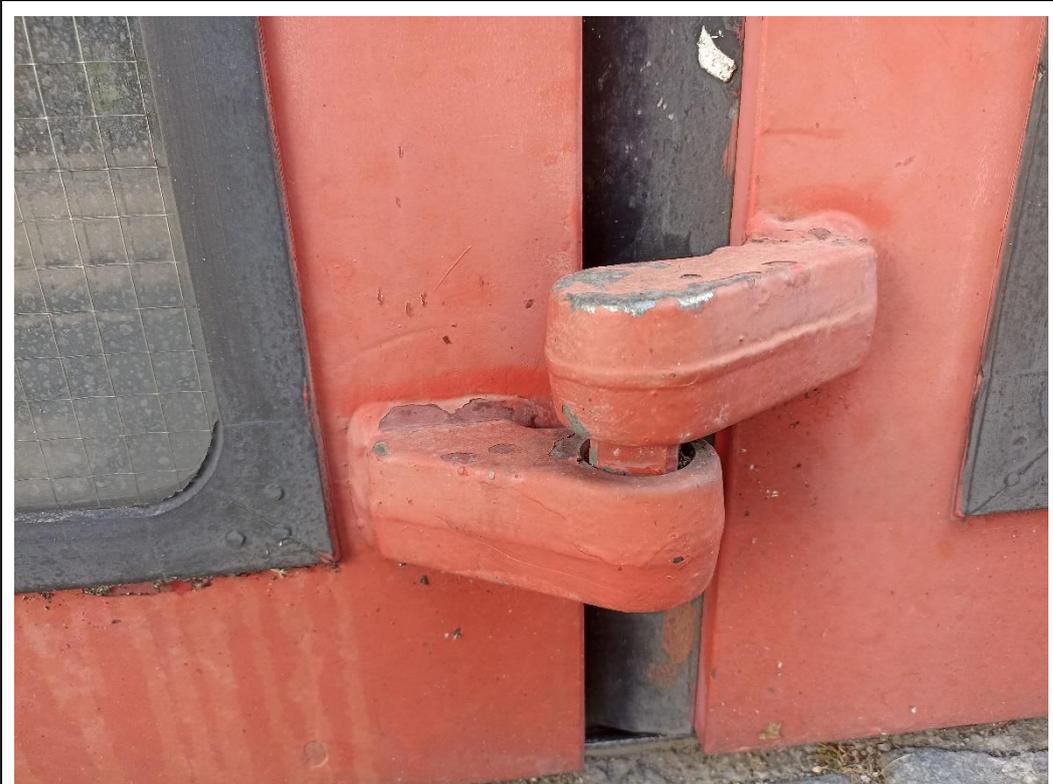
Foto 6: Beispiel eines ausgeschlagenen Bandes mit korrodierter Schweißnaht weit verbreitete Konstruktion aus den 70er Jahren

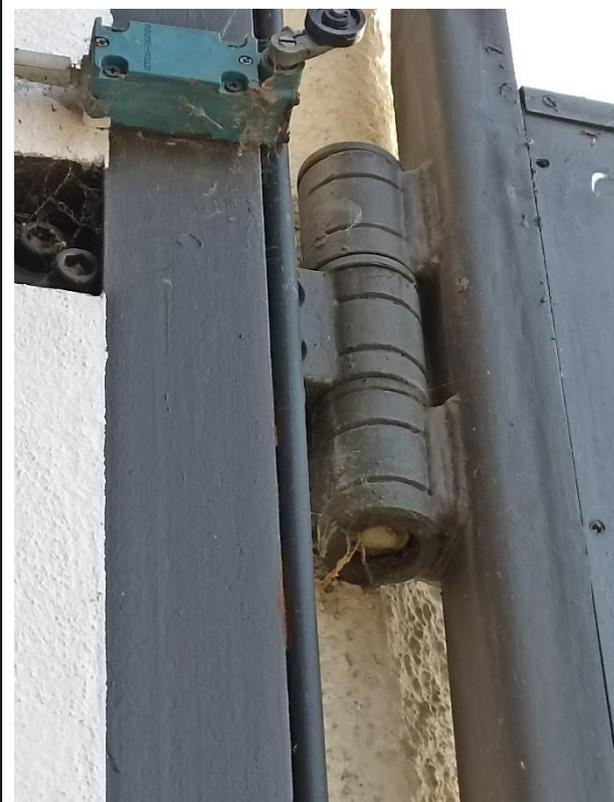
Foto 7: Beispiel eines intakten und stabilen Bands

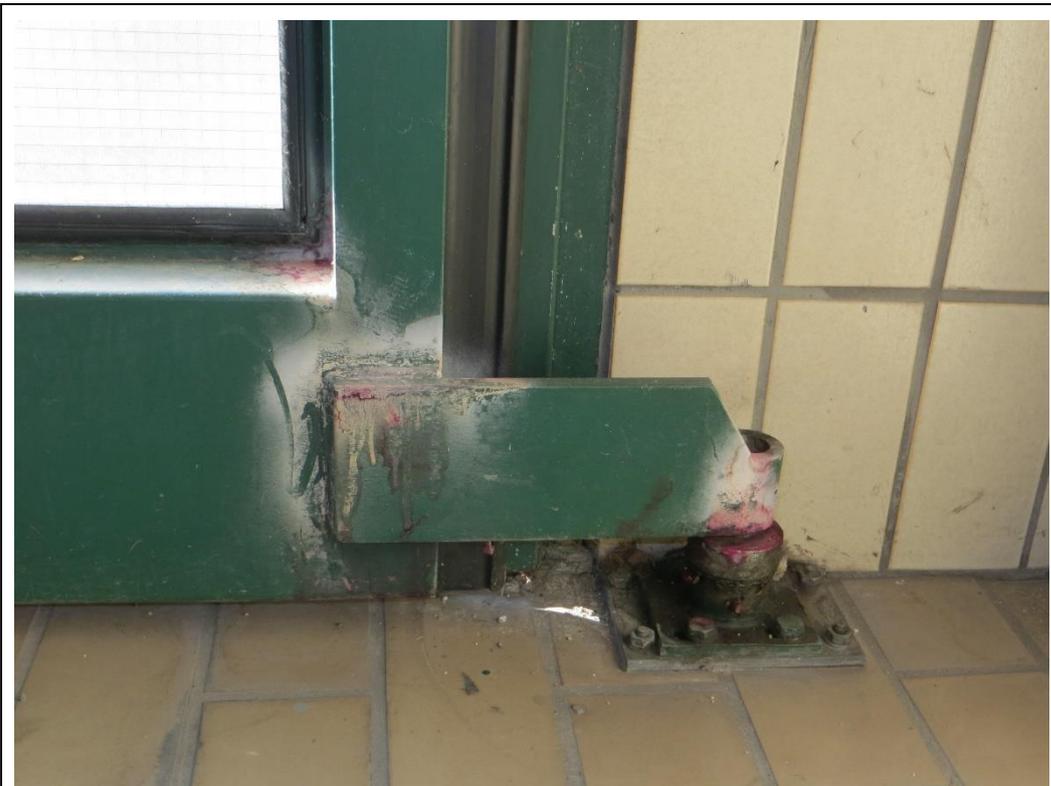
Foto 8: Nachgeschweißtes Band in der FW 7

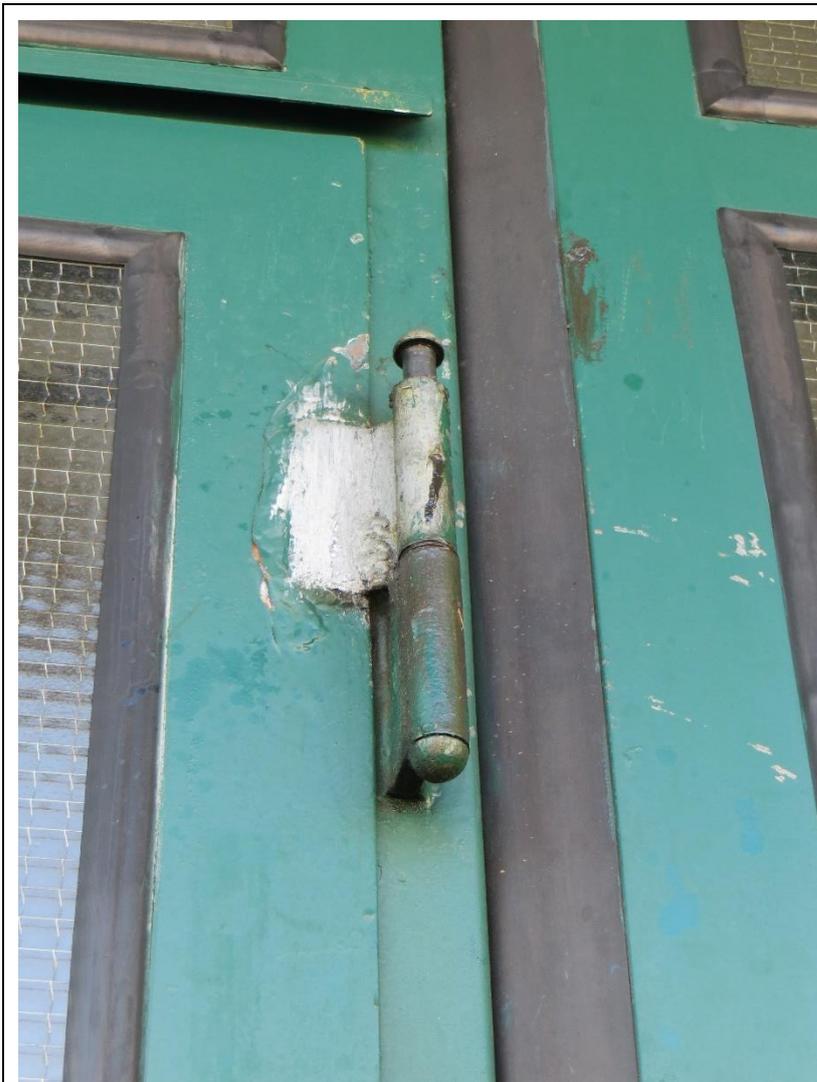
Foto 9: Band an einer Schlupftür in der FW 7

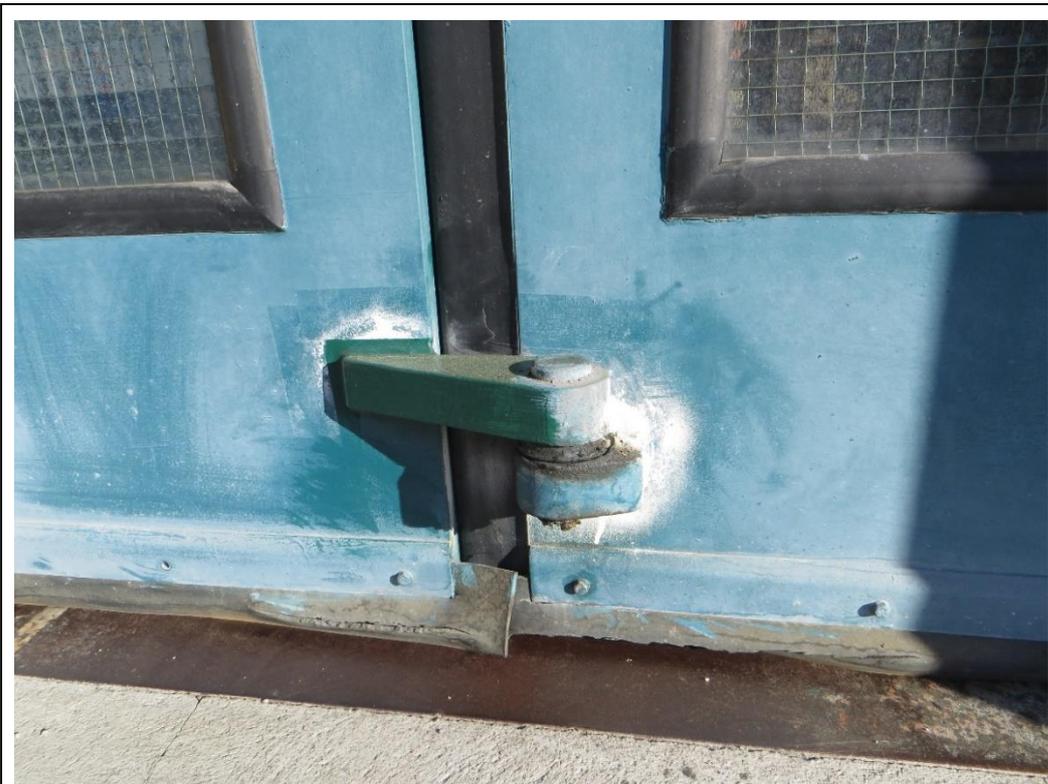
Foto 10: nachgeschweißtes Band in der FW 7

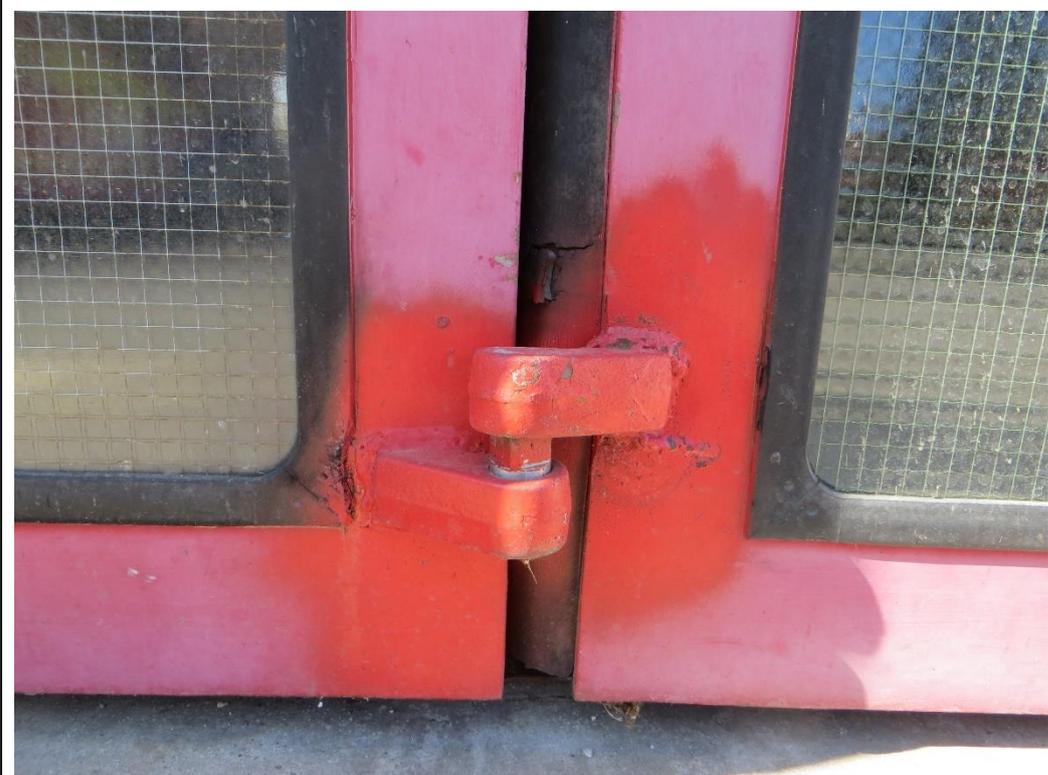
Foto 11: Nachgeschweißtes Tor bei der FF Ludwigsfeld

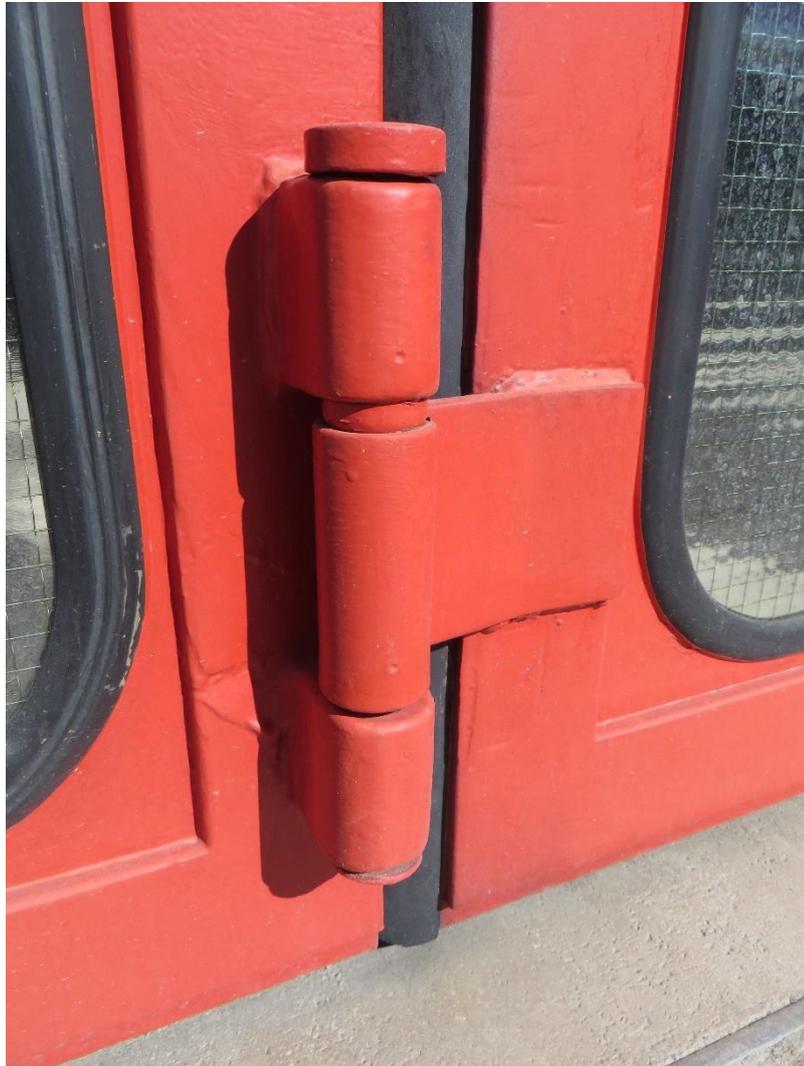
Foto 12: FF Harthof, irgendwann nachträglich ersetzttes Band

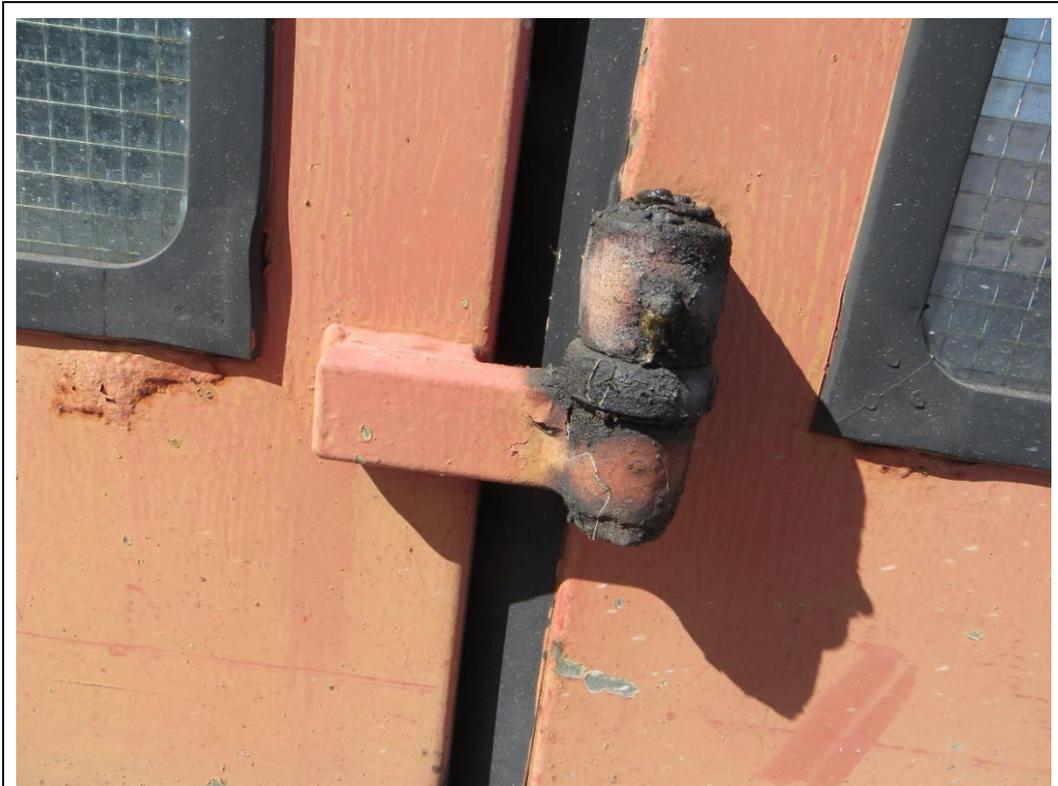
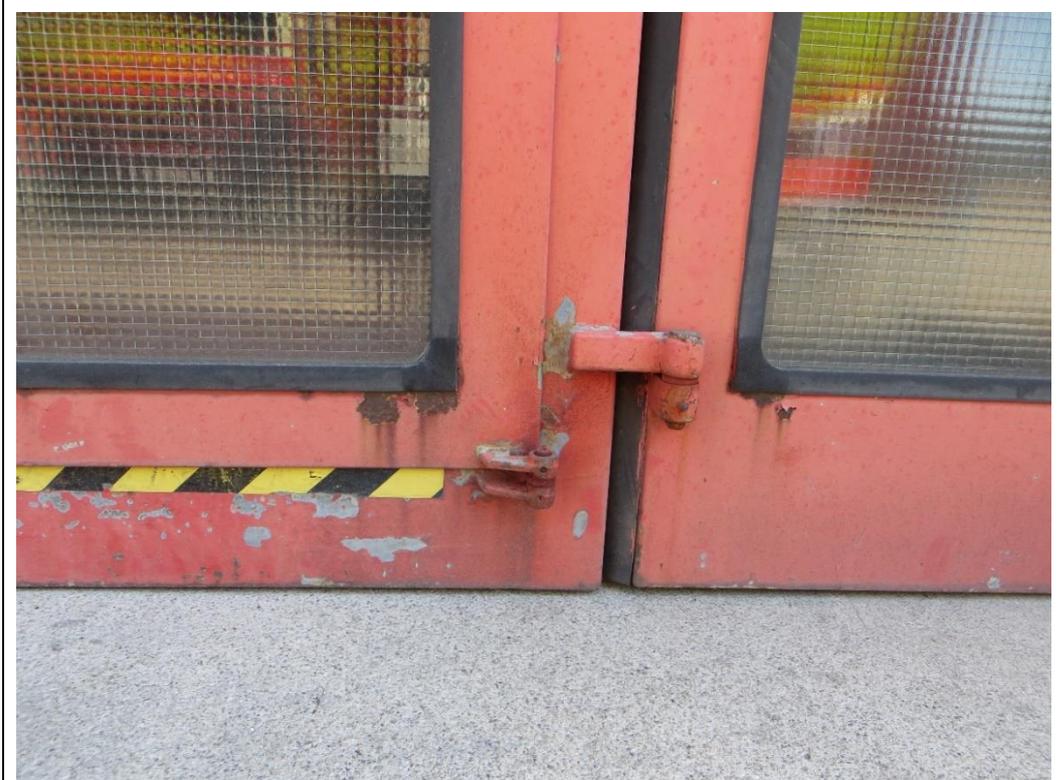
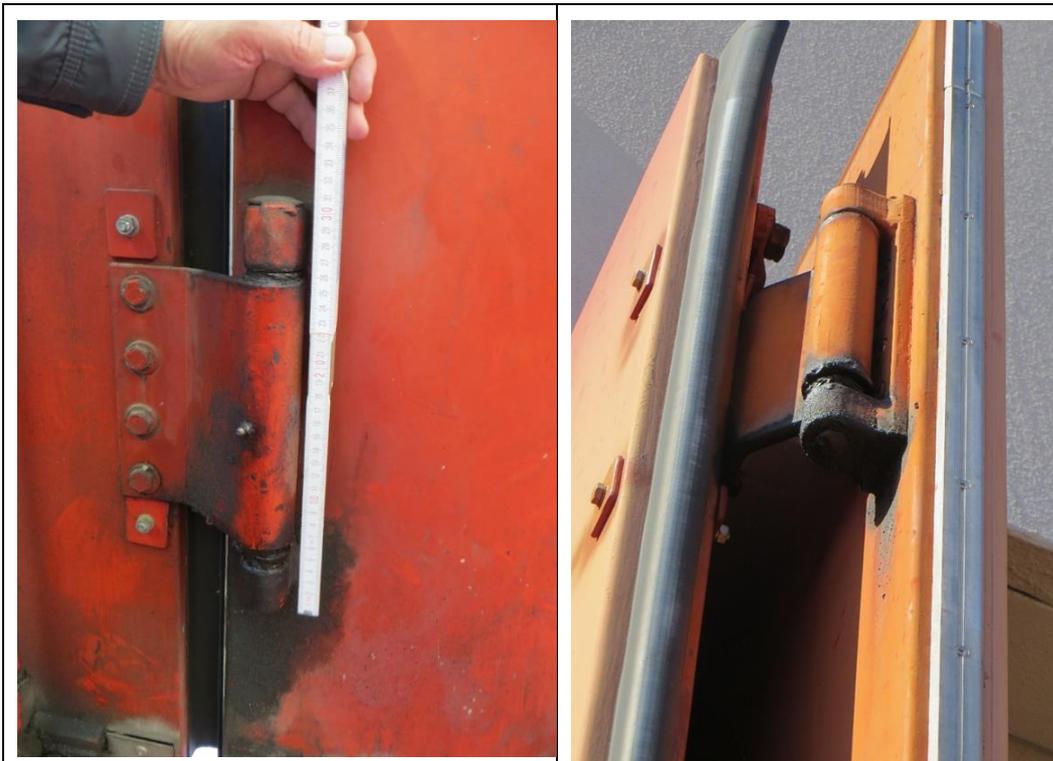
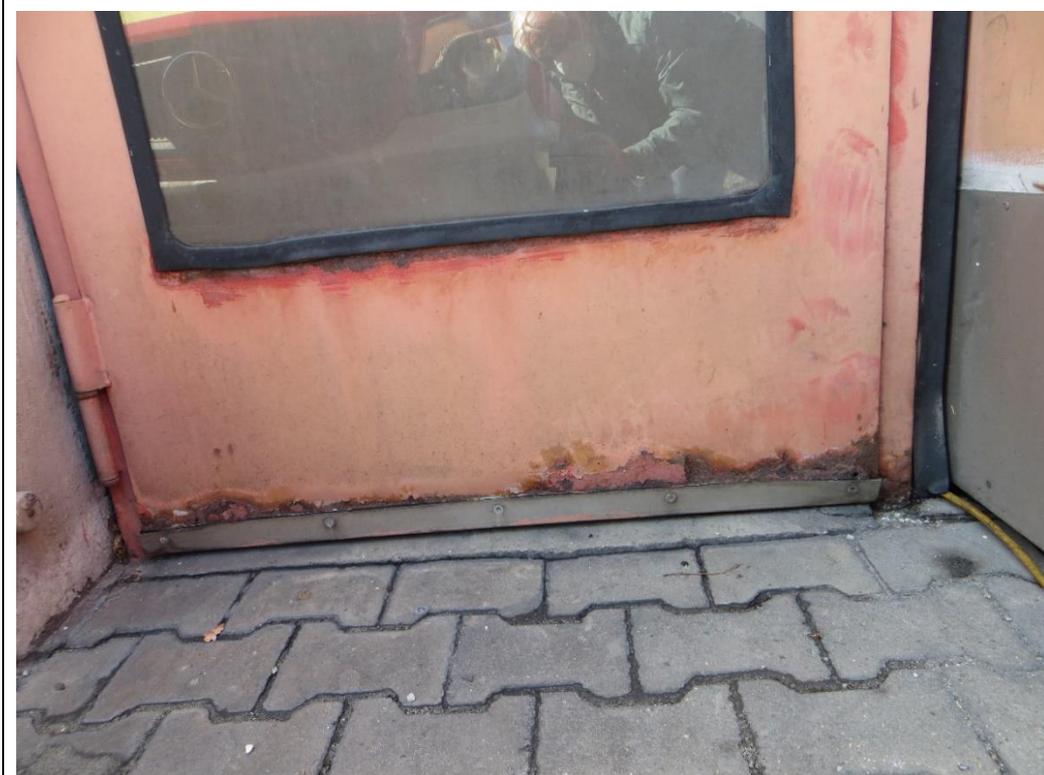
Fotos 13 bis 17: Feuerwache 9, stark korrodierte Konstruktionen, sehr kritischer Zustand!

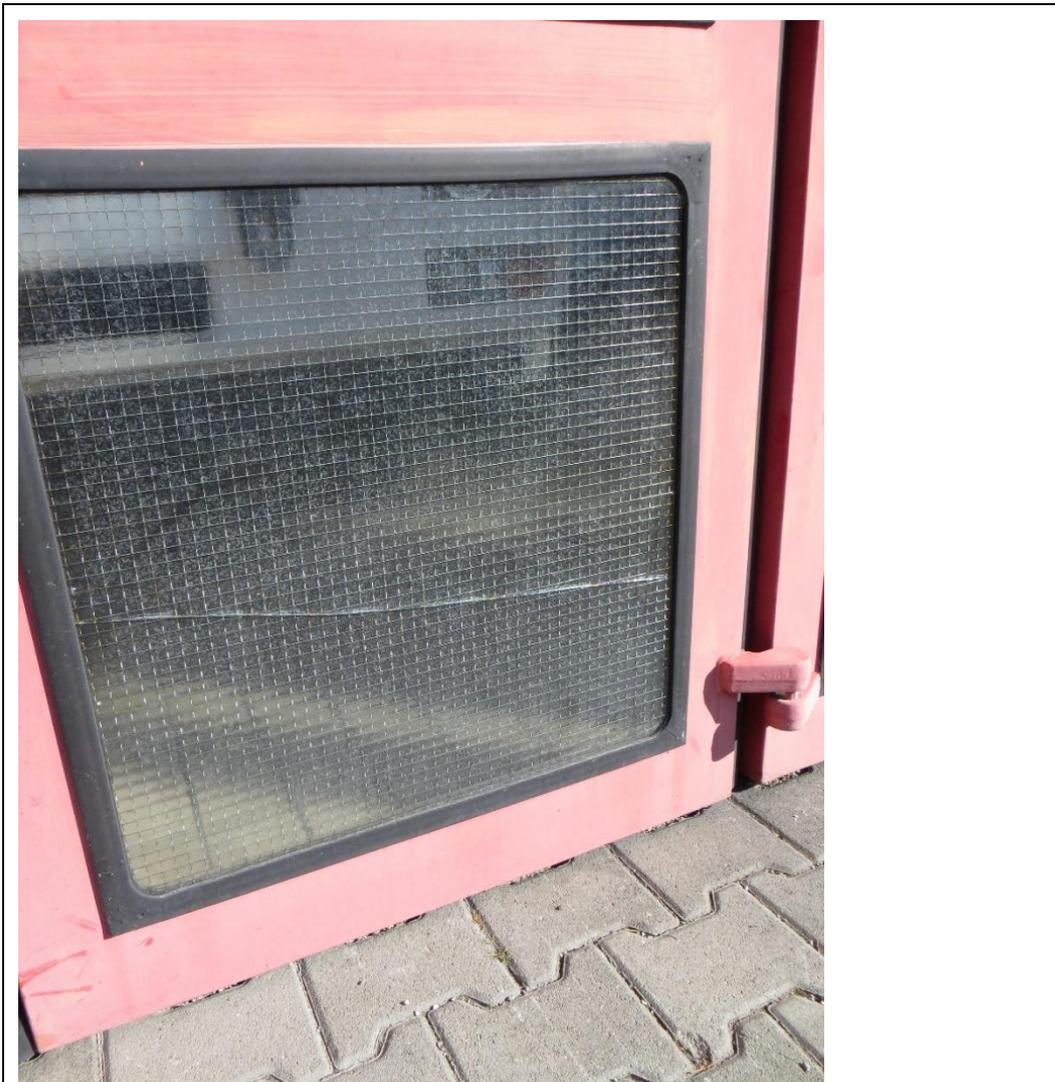
Foto 18: FF Perlach, defekte Verglasung aus Drahtspiegelglas

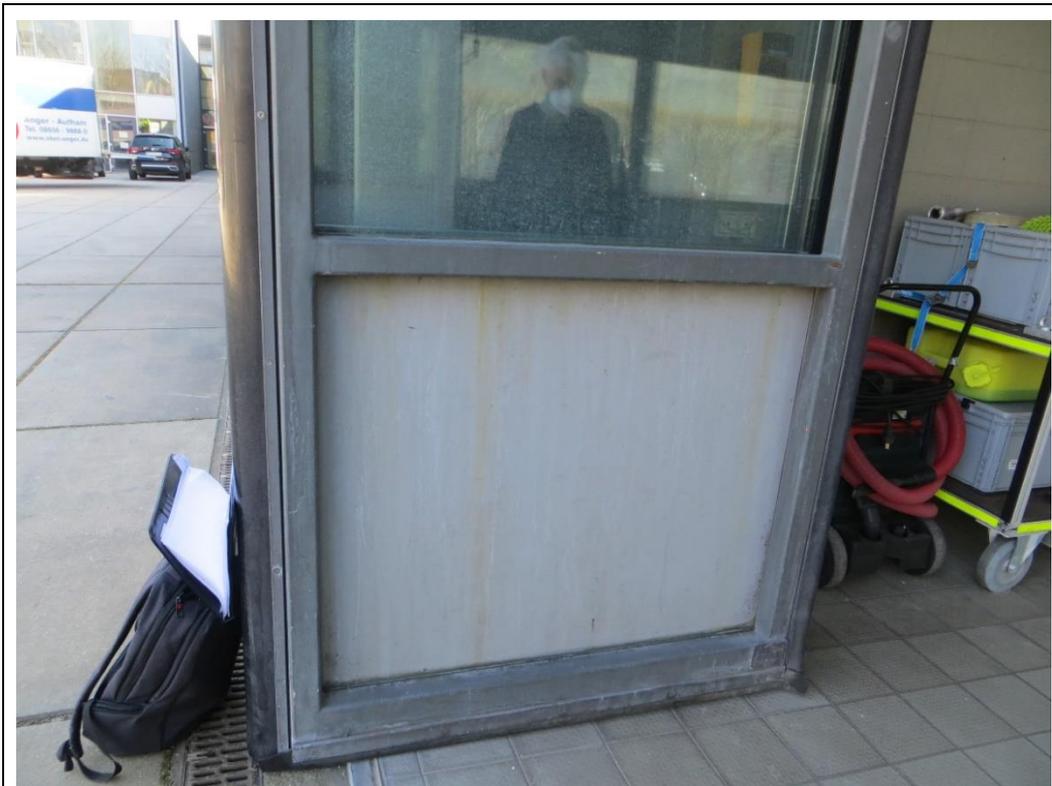
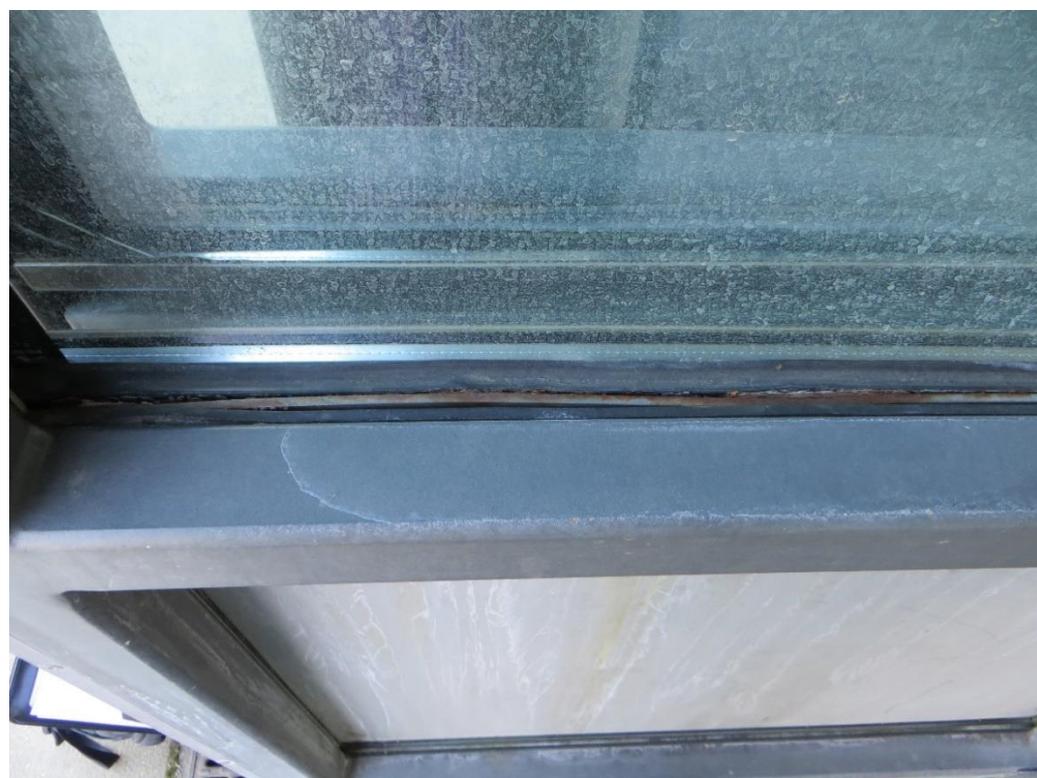
Fotos 19 und 20: FW 10, Korrosionsschäden in der Konstruktion
