Zwei Baumgutachten – zwei unterschiedliche Ergebnisse?!

Stellungnahme

Lindenschmitstraße 25

**Stellungnahme
zu einer Esche in der
Lindenschmitstr. 25 in
81371 München**

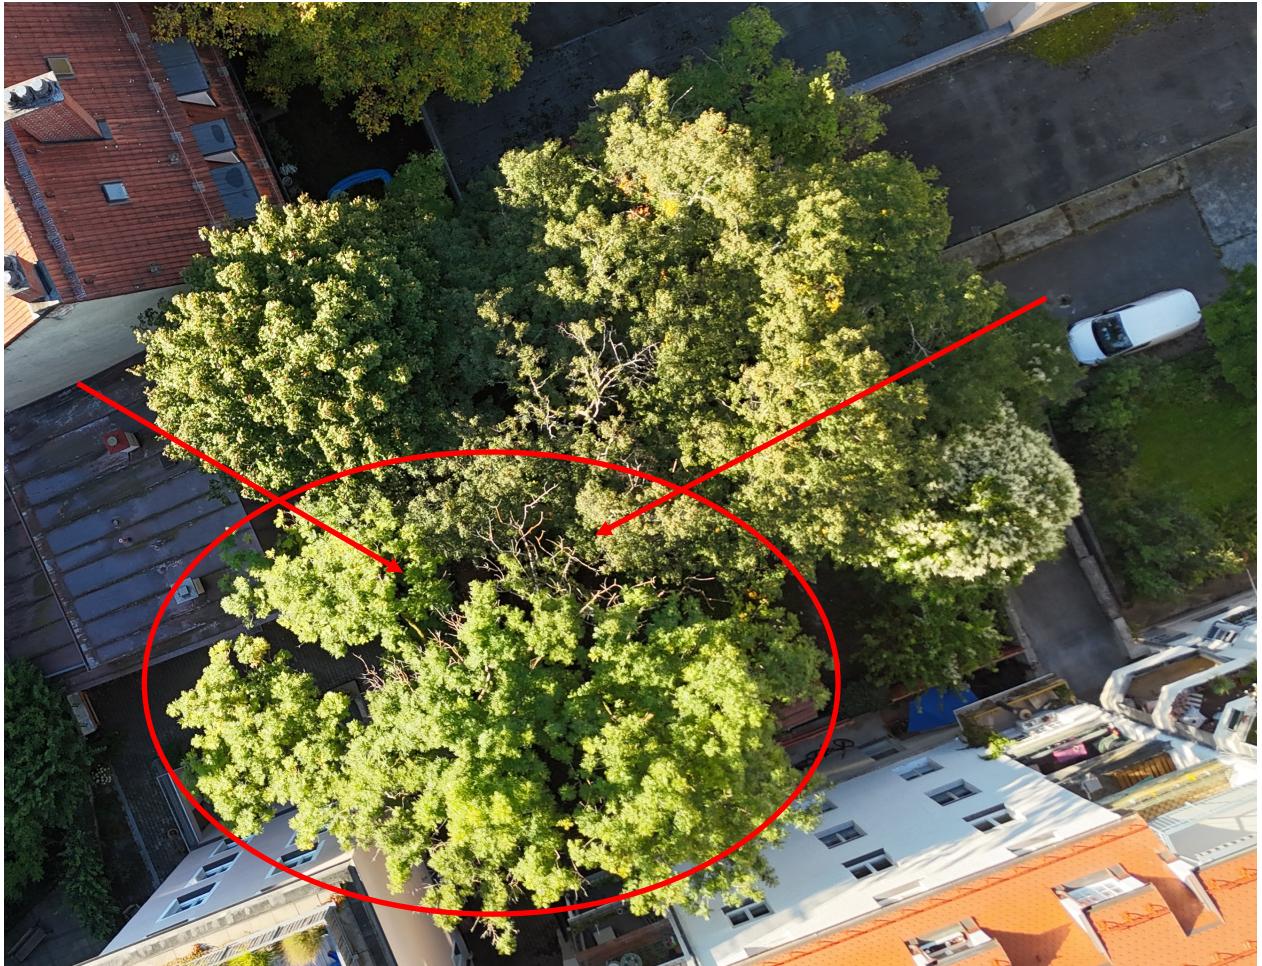
Die Abb. 2 zeigt die Esche aus einer Höhe von ca. 50m. Deutlich ist die satt grüne Färbung des Laubes zu erkennen. Die beiden Pfeile zeigen auf in Folge des Eschentreibsterbens abgestorbene Äste.

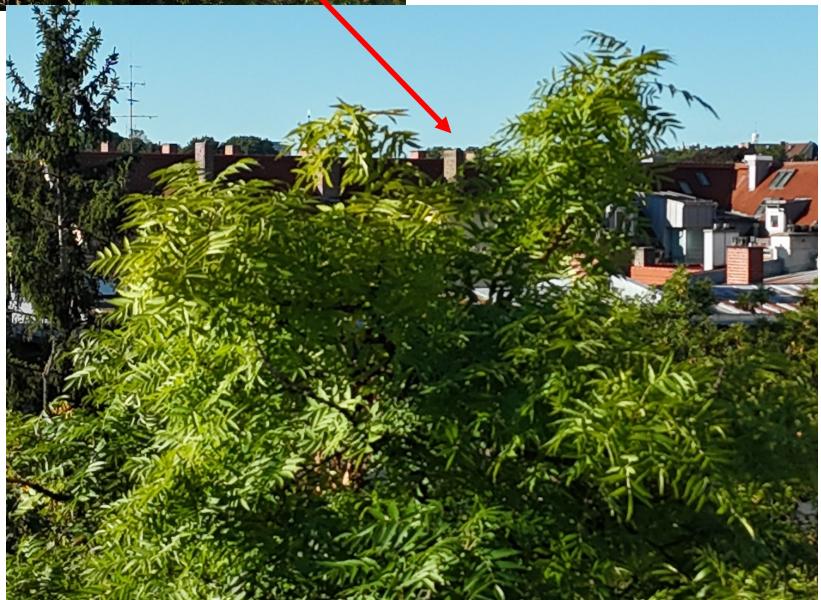
Abb.4

Bei genauerer Betrachtung der Triebspitzen des Leittriebes der Esche ist sehr deutlich zu erkennen, dass der Wuchs artypisch und nicht von eschentriebsterben-typischen Kurztriebketten geprägt ist.

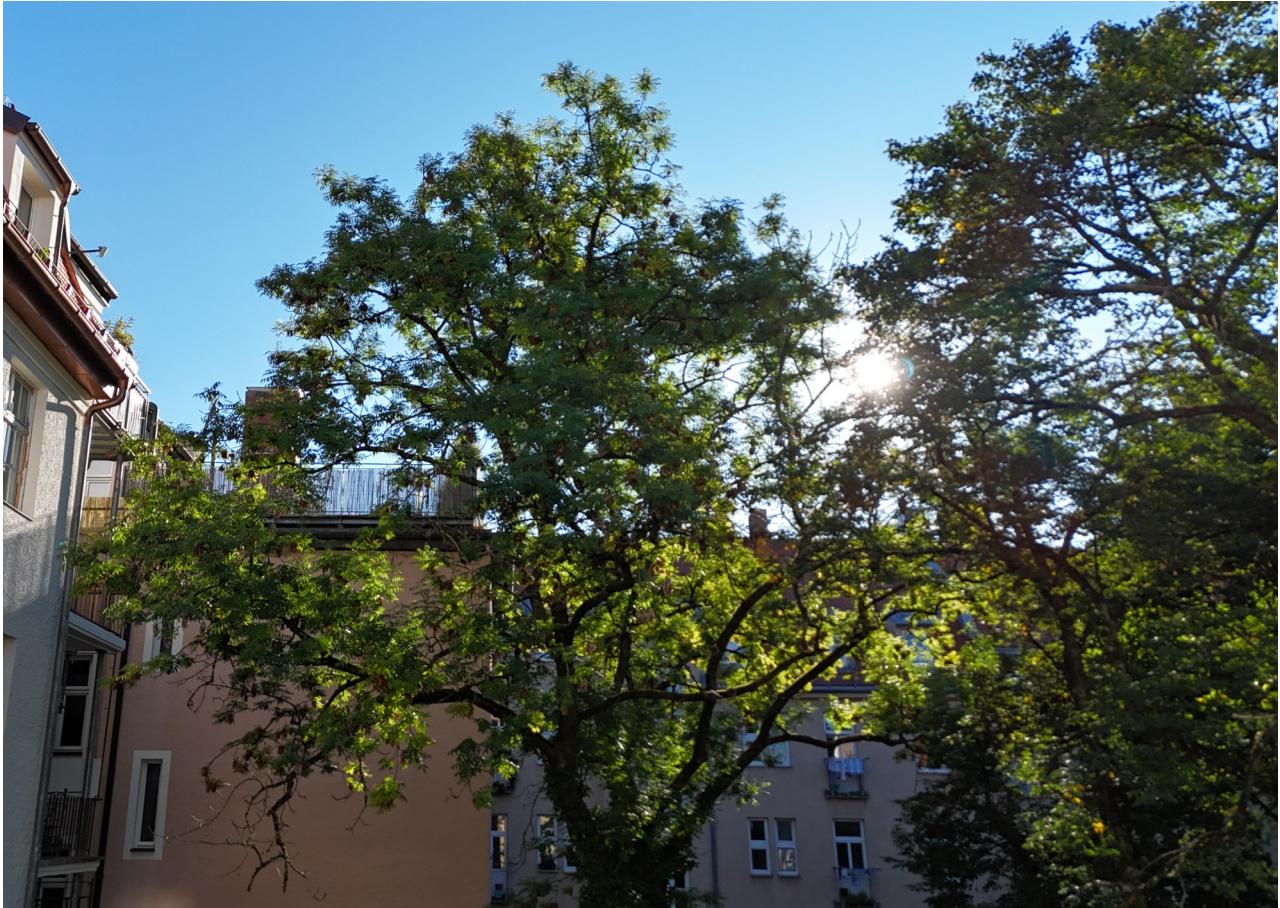
Abb.5

Auch von Westen betrachtet zeigt sich die Esche als ein für ihr Alter und besonders für den extrem schwierigen Standort als leicht geschädigter Baum am Ende der Explorationsphase mit einer Vitalität von 1 nach Roloff. Besonders erwähnenswert ist die signifikante Verbesserung der Belaubung im Vergleich zu den Zustand 08.2023. Dies lässt durchweg positive Rückschlüsse auf den Zustand des Wurzelwerkes sowie die Regenerationsfähigkeit dieser Esche ziehen.

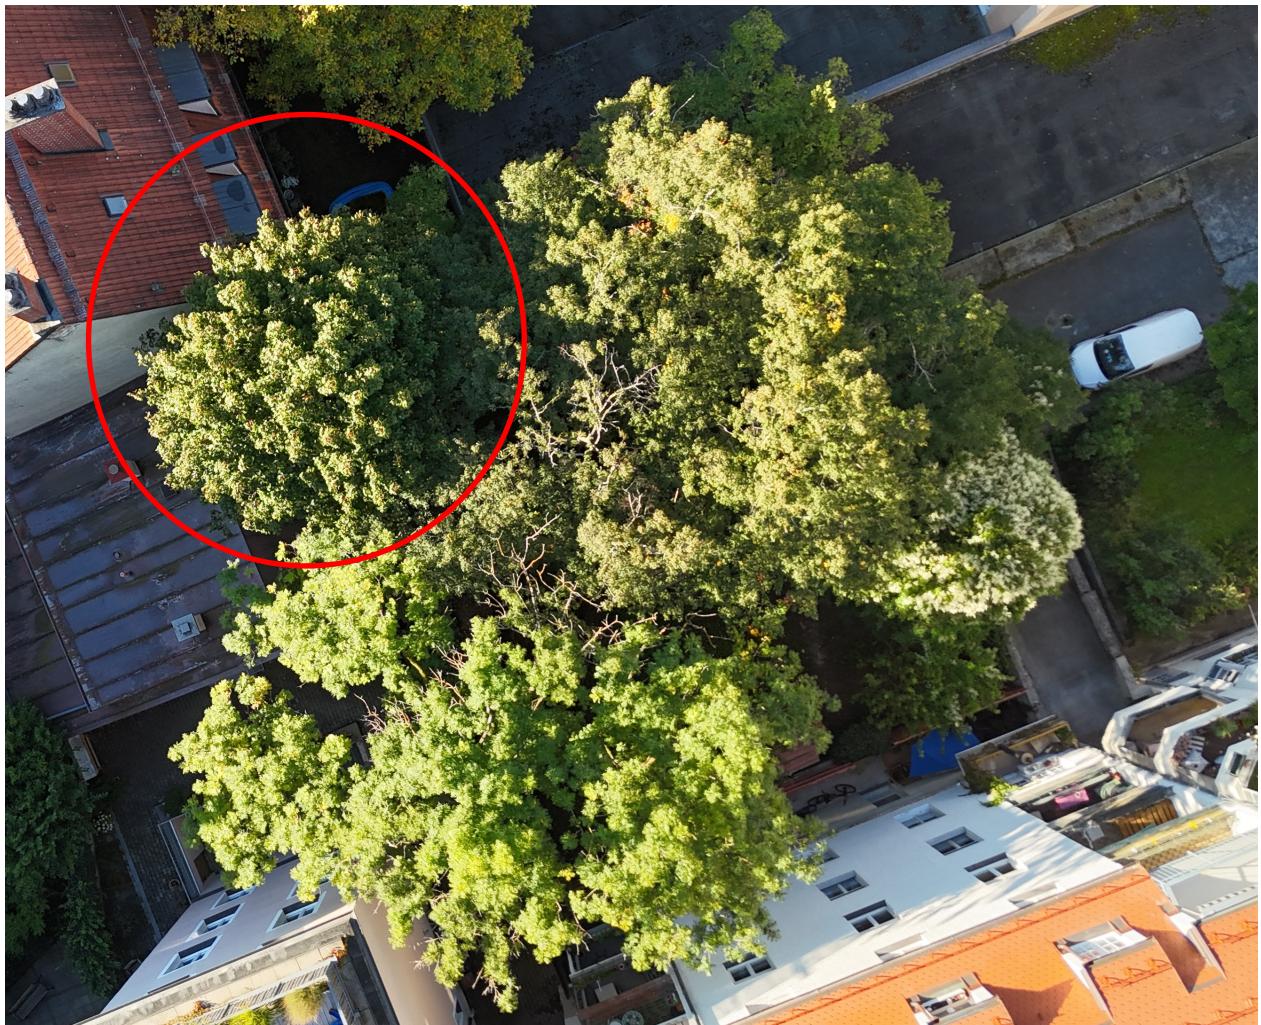
Die Abb.6 zeigt den Spitzahorn aus einer Höhe von ca. 50m. Deutlich ist die satt grüne Färbung des Laubes zu erkennen. Von oben sind keine Schäden an der Baumkrone ersichtlich.

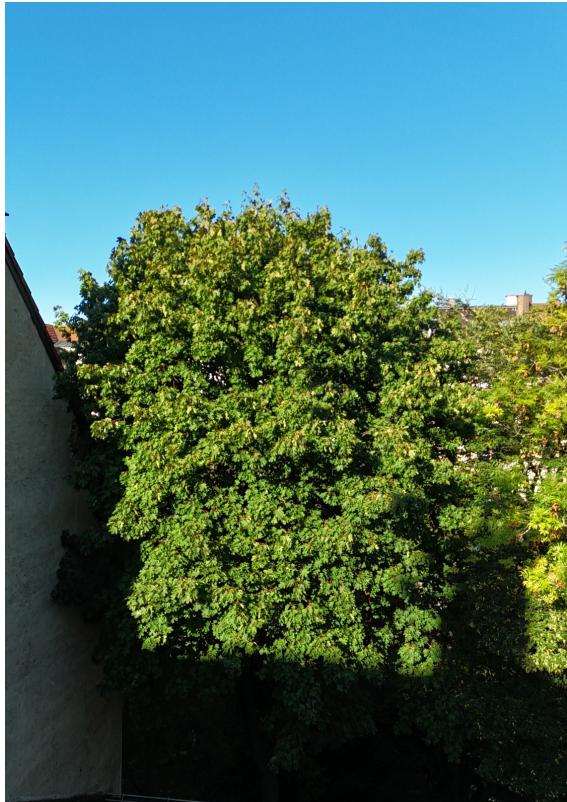
Auch von der Seite, Abb.7 betrachtet sind an der Ahornkrone keinerlei Schäden oder Wachstumsdefizite zu erkennen. Im Wurzelbereich wurde durch unsachgemäße Abgrabungen die Standsicherheit des Ahorns erheblich beeinträchtigt.

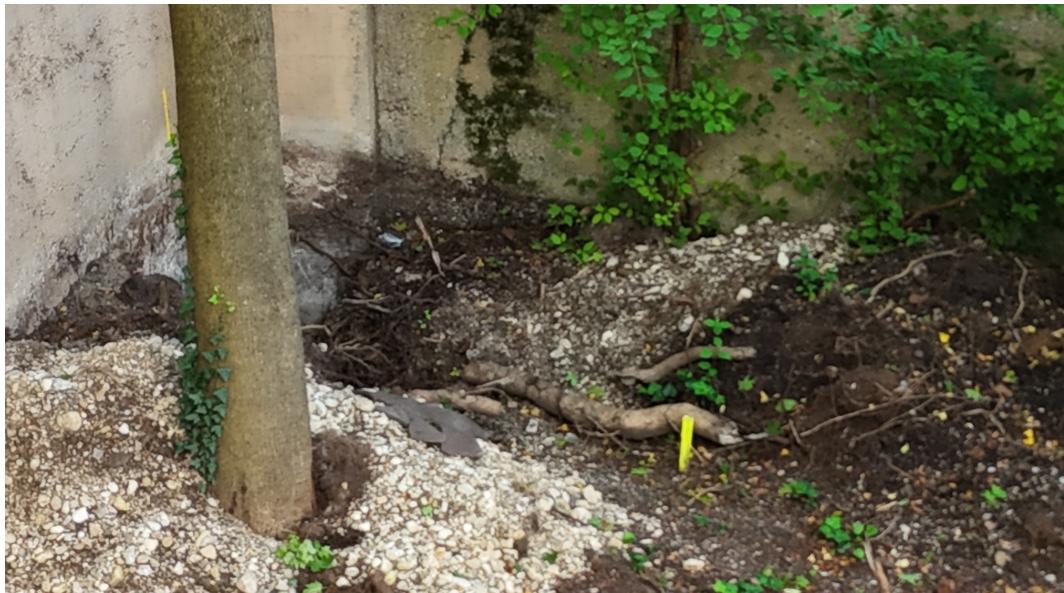
Abb.8

Zur Untersuchung des Baugrundes wurde unter Missachtung sämtlicher Regelwerke, welche dem aktuellen Stand der Technik entsprechen, wie z.B. die DIN 18920 Schutz von Bäumen, Pflanzenbeständen und Vegetationsflächen bei Baumaßnahmen, im Kronentaubereich des Ahorns gegraben. Hierbei wurden massiv in das statisch relevante Wurzelwerk eingegriffen. Vor der Schädigung der Wurzeln war der Ahorn mit der Vitalität Stufe 0 zu bewerten.

Der relevanteste Schaden in dem Baumbestand ist durch die nicht fachgerechte Untersuchung des Baugrundes an dem Spitzahorn entstanden. Dieser ist unverzüglich auf seine Standsicherheit zu untersuchen.

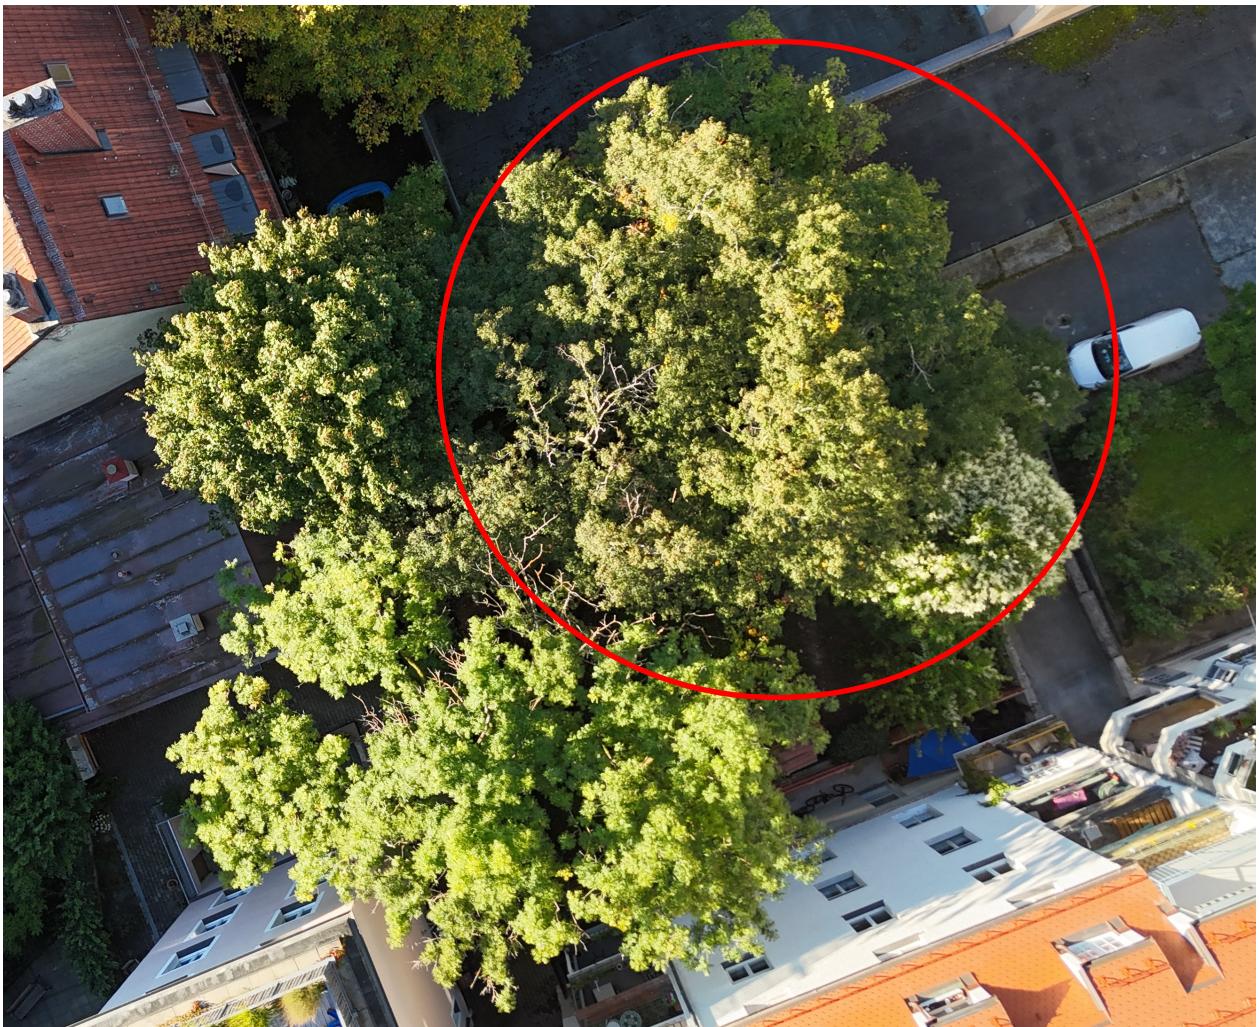
Die Abb.10 zeigt die Linde aus einer Höhe von ca. 50m.

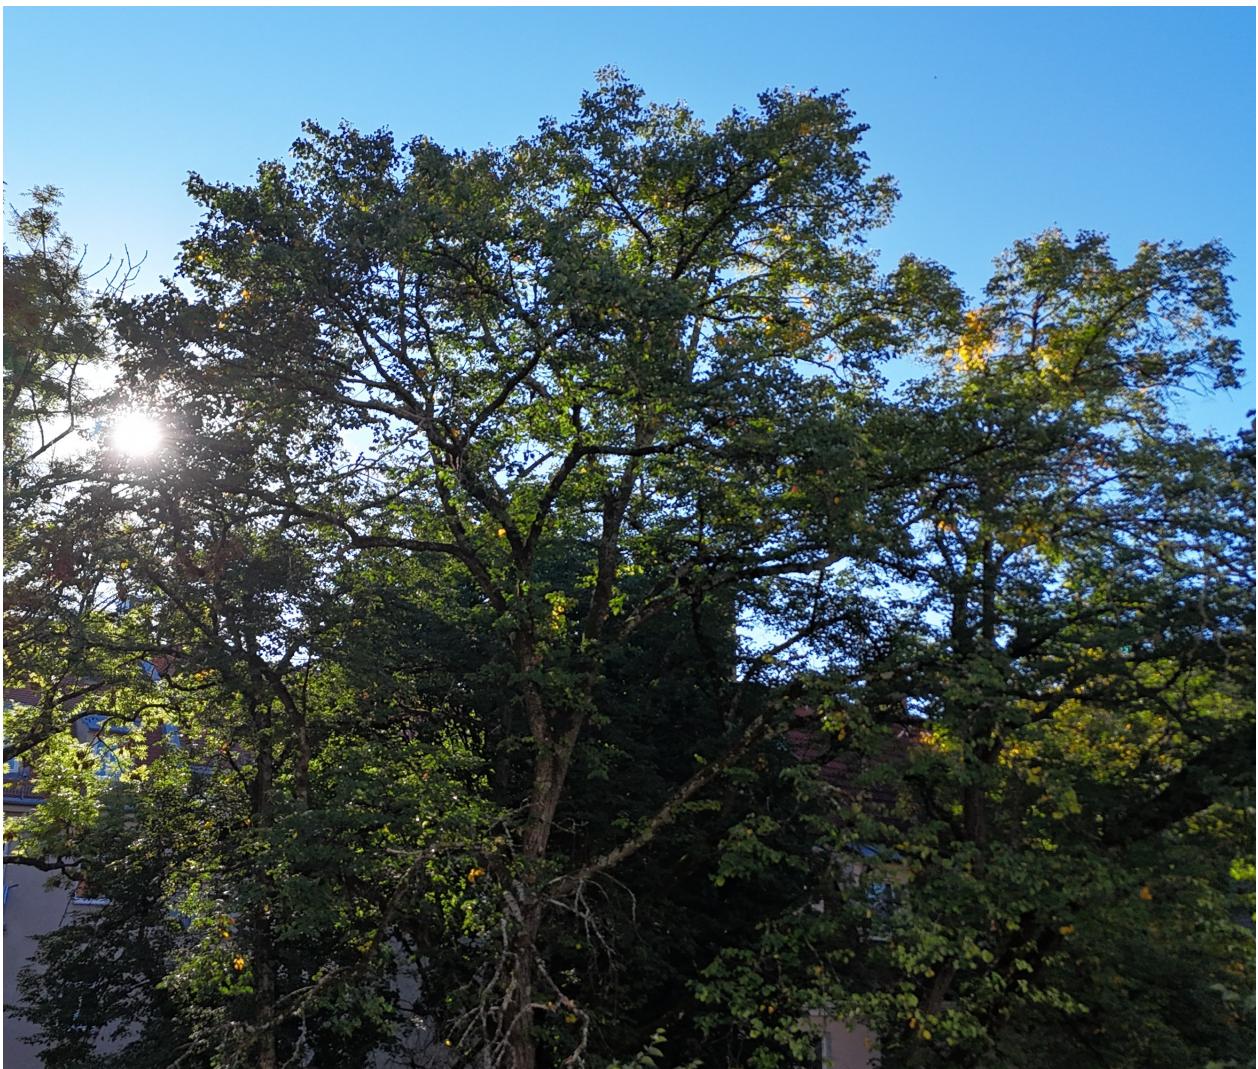
Abb.11

Von Norden betrachtet zeigt die Linde eine arttypische Krone die einen Baum am Ende der Explorationsphase abbildet. Die Vitalität ist an diesem Standort mit 1-2 zu bewerten. Der Totholzanteil ist für einen vom Eigentümer nur oberflächlich gepflegten Baum arttypisch und stellt keine nennenswerte Einschränkung der Vitalität dar.

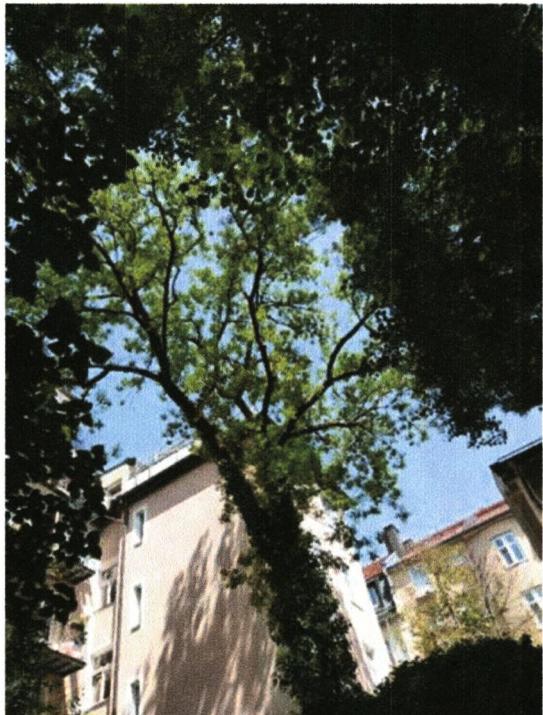
Der 25 m hohe Baum (Bild 1) steht auf der Ostseite des Grundstücks 0.50 m von der efeuumrankten Mauer entfernt. Der Baum ist ebenfalls mit Efeu bewachsen und hat in 1 m Höhe einen Stammumfang von 171 cm. Diese Angabe ist wegen des Efeubewuchses ungenau. Die Esche befindet sich in der Reifephase. Der Kronendurchmesser beträgt etwa 16 m, wobei die halbe Krone in das östlich anschließende Grundstück ragt. Von der Kronenmitte bis in die äußeren Randbereiche ist Totholz vom Feinast- bis in den Grobastbereich vorhanden. Die Belaubung ist unterschiedlich ausgeprägt, teilweise deutlich verlichtet. Die Vitalität des Baumes wird als leicht geschädigt (0) eingeschätzt.

Bild 1
Krone der Esche im August 2022

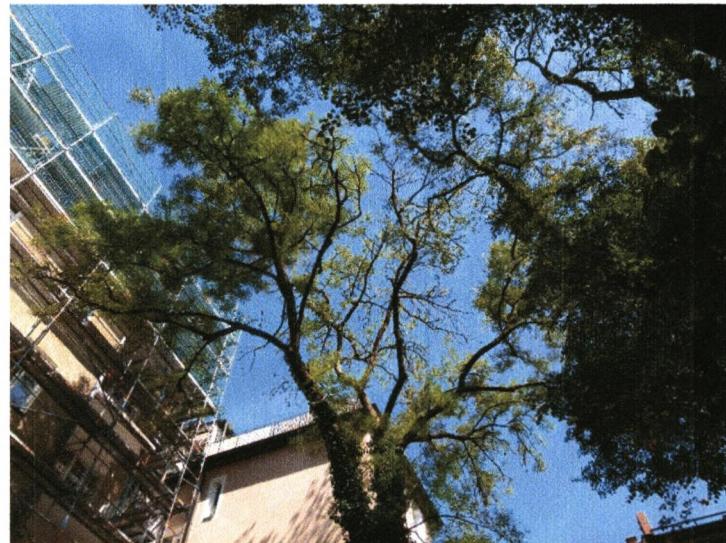
Die Ursache für den abgestorbenen Kronenteil und die starken Totäste an den noch belaubten Kronenteilen ist sehr wahrscheinlich auf das Eschentriebsterben zurückzuführen. Im Vergleich zu der Beschreibung von 2022 ist innerhalb eines Jahres eine deutliche Verschlechterung eingetreten. Die Vitalität des Baumes wird jetzt als sehr stark geschädigt bis abgestorben eingeschätzt.

Bild 2
Krone der Esche (aufgenommen von Südwesten)

Der Starkast in der Kronenmitte ist unbelaubt bzw. teilweise abgestorben.

Der abgestorbene Kronenteil und die starken Totäste stellen eine akute Gefahr dar. Nachdem der Baum zwischen den Wohnhäusern steht und z. Z. Instandhaltungsarbeiten an der Gebäudedämmung stattfinden, sind in diesem Fall Personen- und Sachschäden nicht auszuschließen. Aus Gründen der Verkehrssicherheit sollte der Baum entfernt werden.

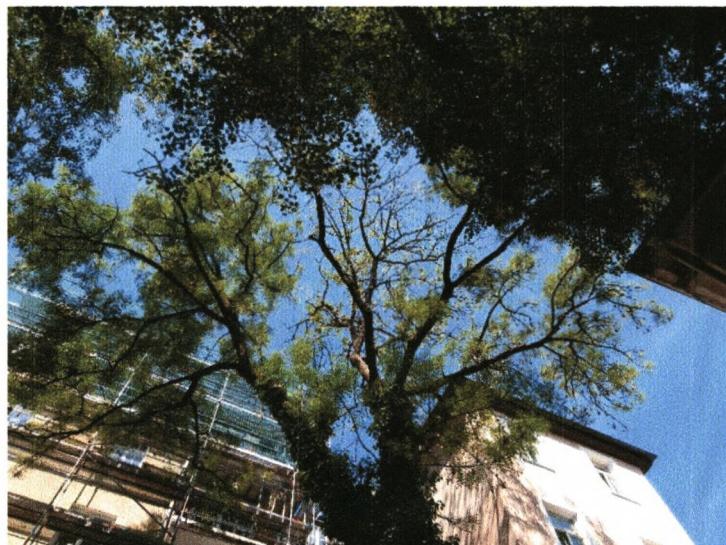
Bild 3
Detailaufnahme von der Krone

Der mittlere Kronenteil ist unbelaubt. An den beiden belaubten Kronenteilen kommt starkes Totholz vor.

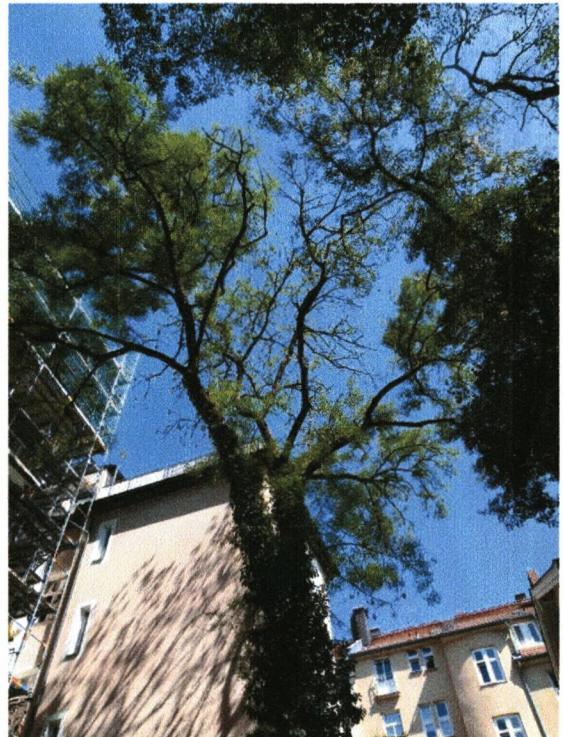
Bild 4
Esche
(aufgenommen von Süden)

Am 18.08.2023 hat ein weiterer Ortstermin stattgefunden. Bei diesem zeigte sich, dass die Krone der Esche nur noch teilweise belaubt war. Der mittlere Kronenteil ist vollständig unbelaubt bzw. abgestorben. Belaubt sind nur der starke Ast in Richtung Nordwesten und der nach Osten (Bild 2 – 4). An beiden Kronenteile kommen starke Totäste vor.
