**ANTRAG:**

**Sicherung von Fahrgästen gegen Unfälle – Ertüchtigung der Tramhaltestellen entlang der Tram 20/21 in Moosach**

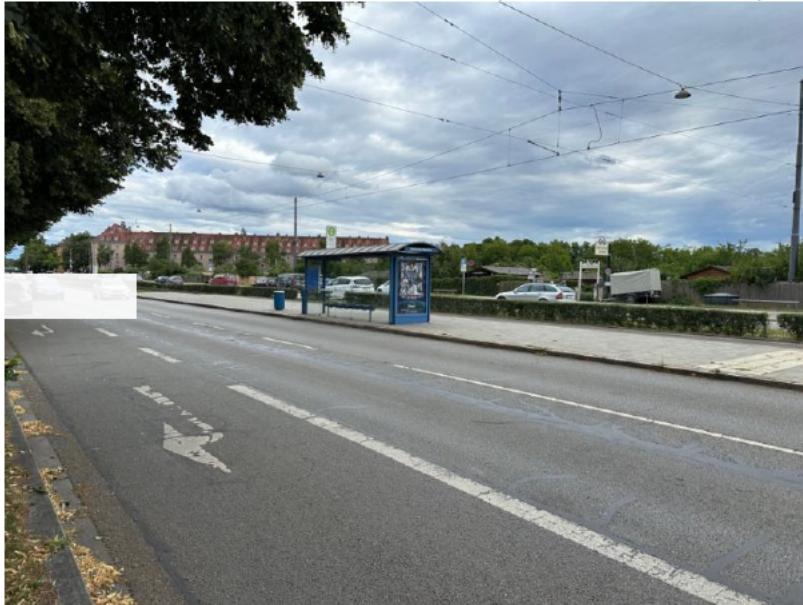
Haltestelle **Stadtwerke München** (Foto: Jonas Hahn)

Kein Fahrgastschutz in Fließrichtung des Verkehrs

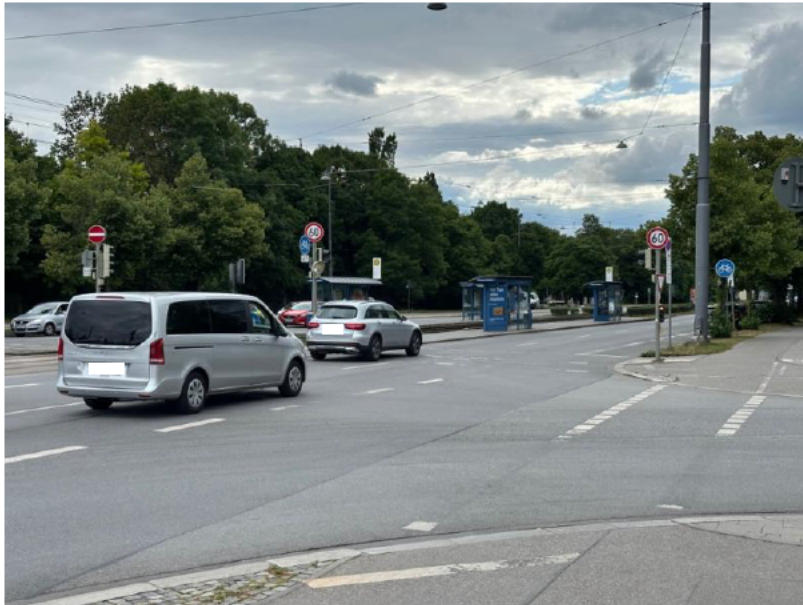
Haltestelle **Hanauer Straße**, stadtauswärts (Foto: Jonas Hahn)

Kein Fahrgastschutz in Fließrichtung des Verkehrs

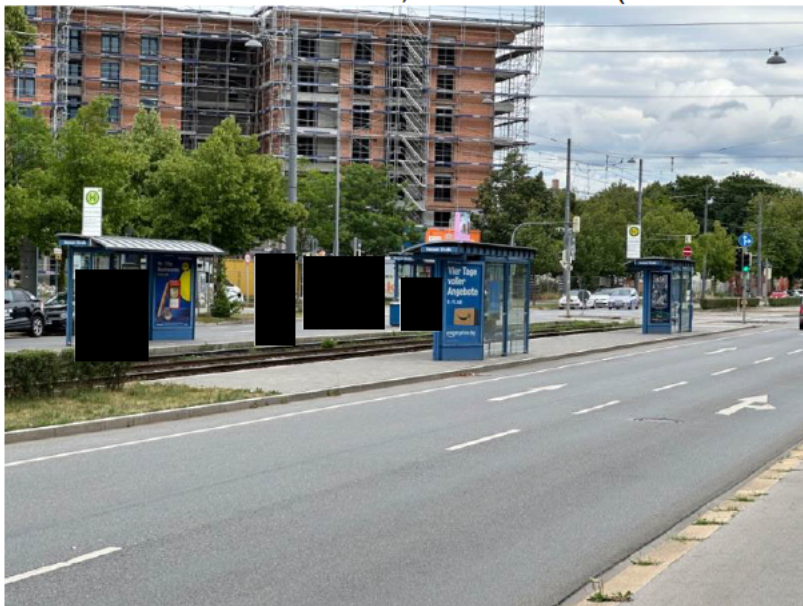
Haltestelle **Hanauer Straße**, stadteinwärts (Foto: Jonas Hahn)

Kein Fahrgastschutz in Fließrichtung des Verkehrs

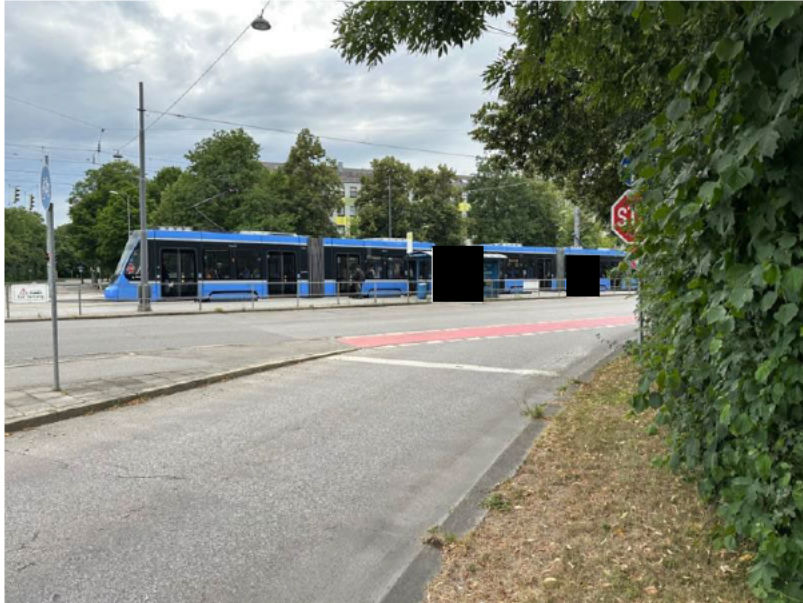
Haltestelle **Winthrichring**, stadtauswärts (Foto: Jonas Hahn)

Ungenügender Fahrgastschutz in Fahrtrichtung des Verkehrs

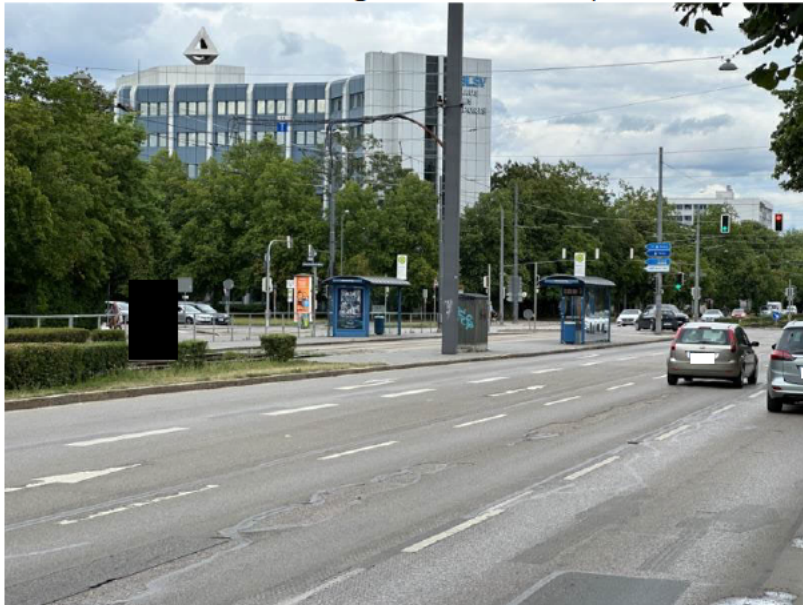
Haltestelle **Winthrichring**, stadteinwärts (Foto: Jonas Hahn)

Kein Fahrgastschutz in Fließrichtung des Verkehrs

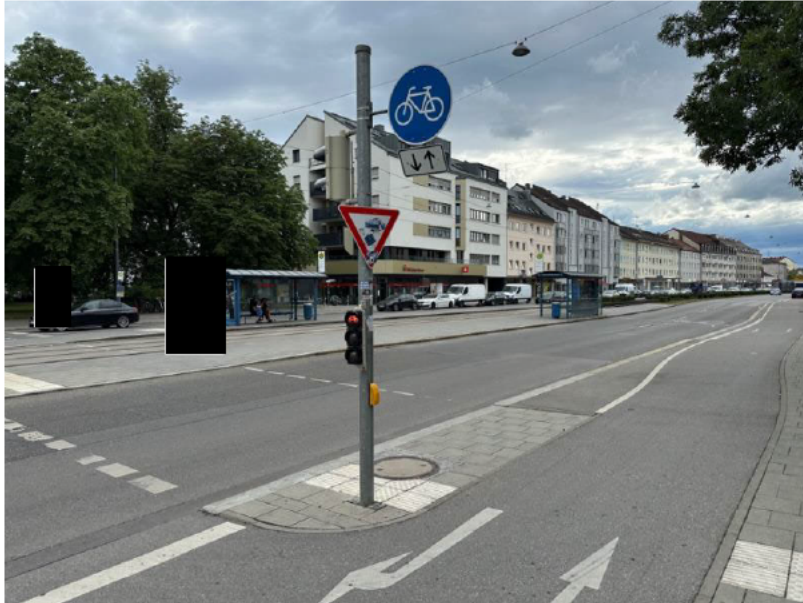
Haltestelle Hugo-Troendle-Straße, stadtauswärts (Foto: Jonas Hahn)

Kein Fahrgastschutz in Fließrichtung des Verkehrs

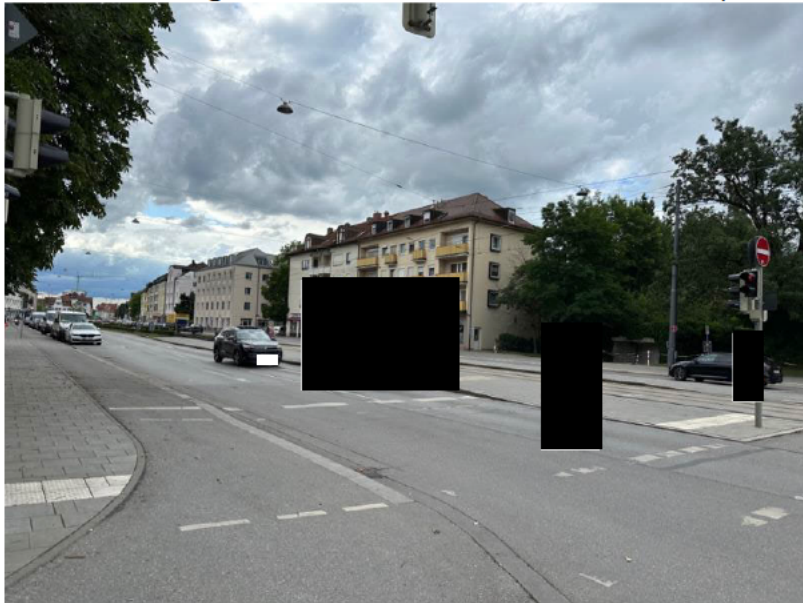
Haltestelle **Hugo-Troendle-Straße**, stadteinwärts (Foto: Jonas Hahn)

Kein Fahrgastschutz in Fließrichtung des Verkehrs

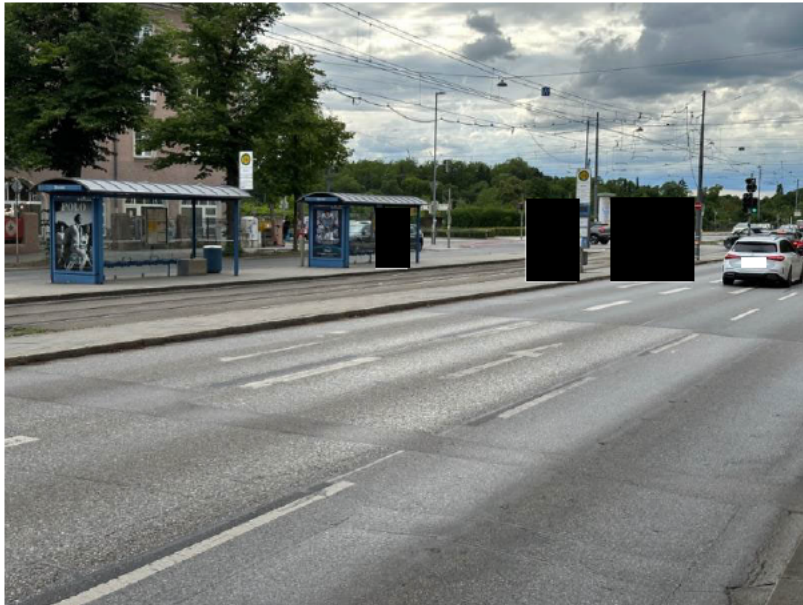
Haltestelle **Borstei**, stadtauswärts (Foto: Jonas Hahn)

Kein Fahrgastschutz in Fließrichtung des Verkehrs

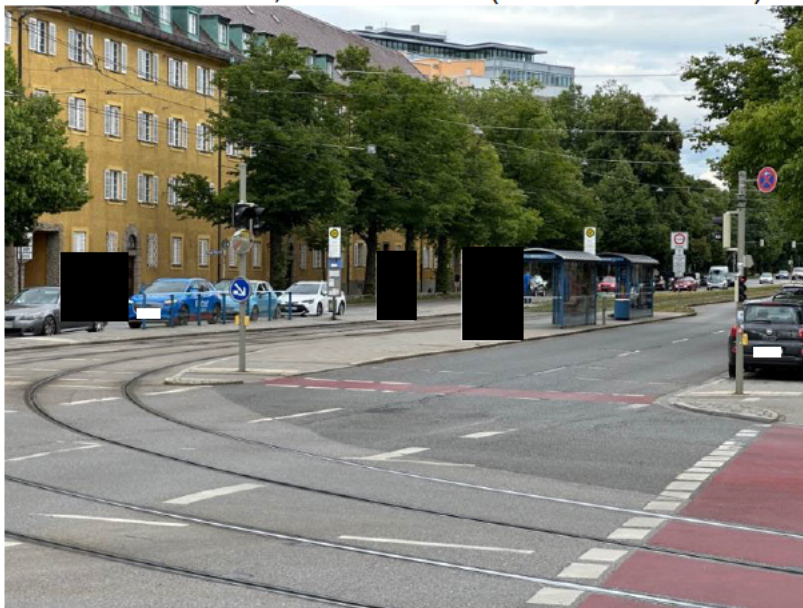
Haltestelle **Borstei**, stadteinwärts (Foto: Jonas Hahn)

Kein Fahrgastschutz in Fließrichtung des Verkehrs
