### Mehr Sicherheit für Fußgänger und Radler an der Mengerschwaige

## Anträge

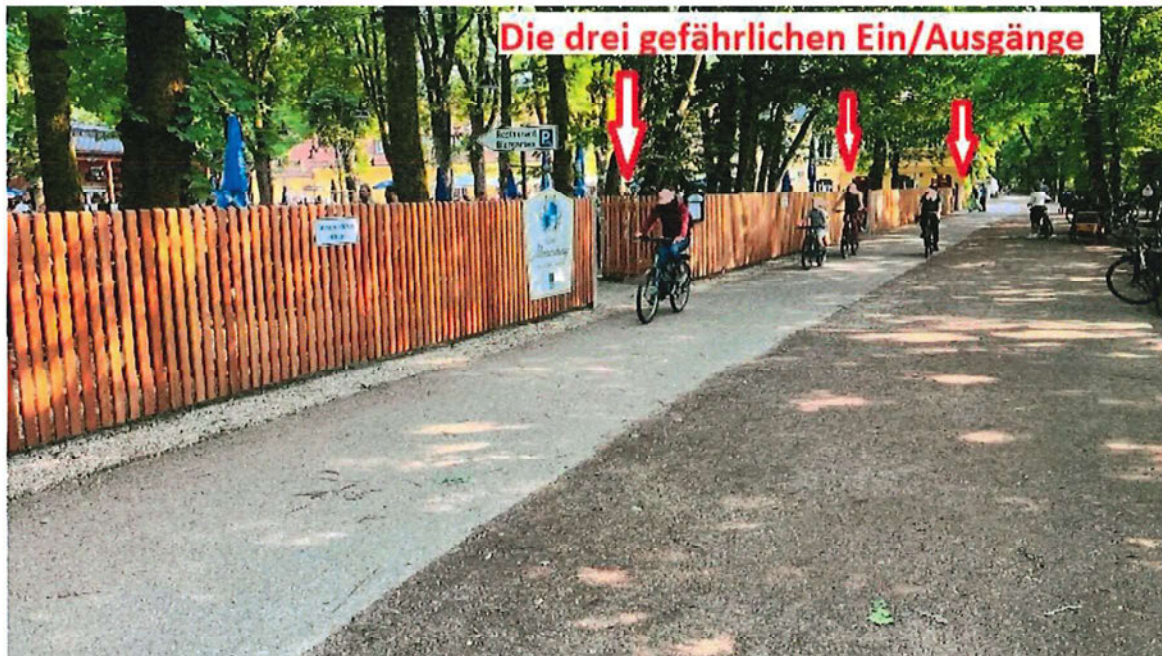
Die Gefahren werden in der Presse auf "rasende Radler" geschoben, aber das wahre Problem ist ein Konstruktionsfehler des Zauns: er ist zu hoch und hat zu viele Einfahrten Richtung Radweg und nur einen 60cm-Abstand zum Radweg.

Solche Sichtfelder werden durch den aktuellen Zaun verhindert - die Folgen sind unvermeidbare Unfallsituationen und Konflikte. Weder Radfahrer noch Besucher haben eine Chance sich zu sehen,

Abbildung 1 Die gefährlichen Ein/Ausgänge

- 1: Die LHM soll kurzfristig auf den Eigentümer der Mengerschwaige einwirken, dass zumindest zwei von drei Ein-/Ausgängen zum Radweg an der Hochleite geschlossen und die Zugänge von der Mengerschwaigstraße genutzt werden. Die drei Ein-/Ausgänge an der Hochleite stellen laut Pächter keine Fluchtwege dar.

- 3: Mittelfristig sind auch Alternativen für das notwendige Sichtfeld zu prüfen, z.B. die Reduktion der Zaunhöhe auf ca. 90 cm (Kinder-Augenhöhe) oder Zurückverlegen des Zauns um mind. 1 Meter.

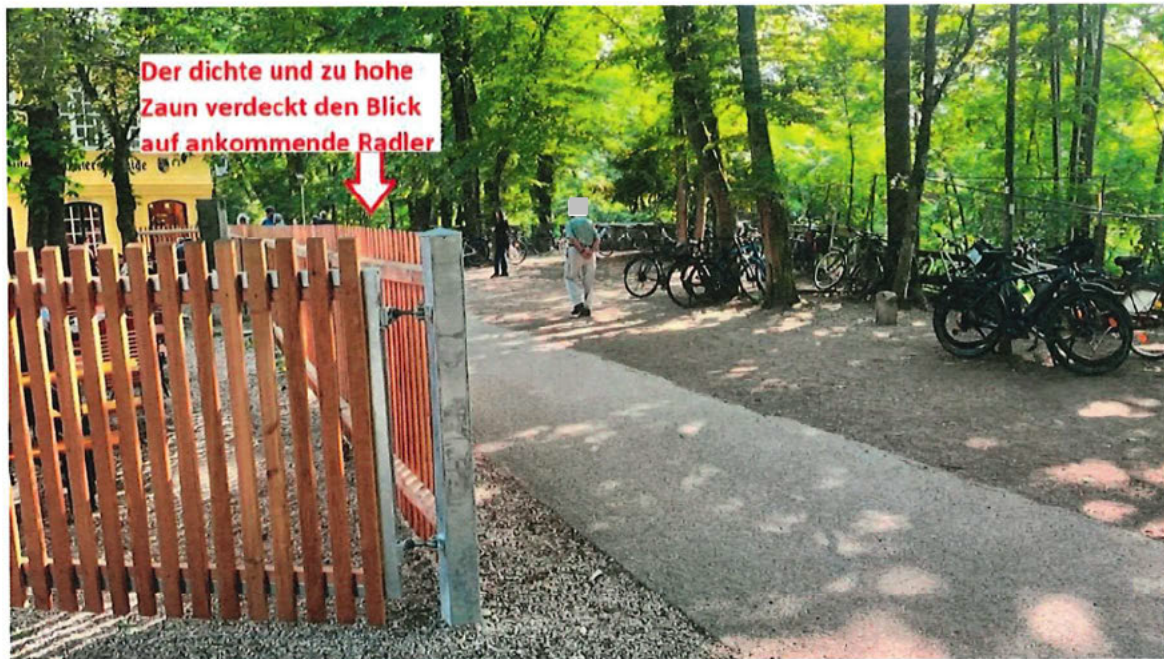
selbst wenn die Radfahrer besonders langsam fahren. Radfahrer, die ihr Fahrrad aus dem nördlichen Ausgang schieben, können Radfahrer von Süden nicht sehen, bevor ihr Rad schon weit im Radweg steht.

Abbildung 2 Situation für Besucher am mittleren Ein/Ausgang

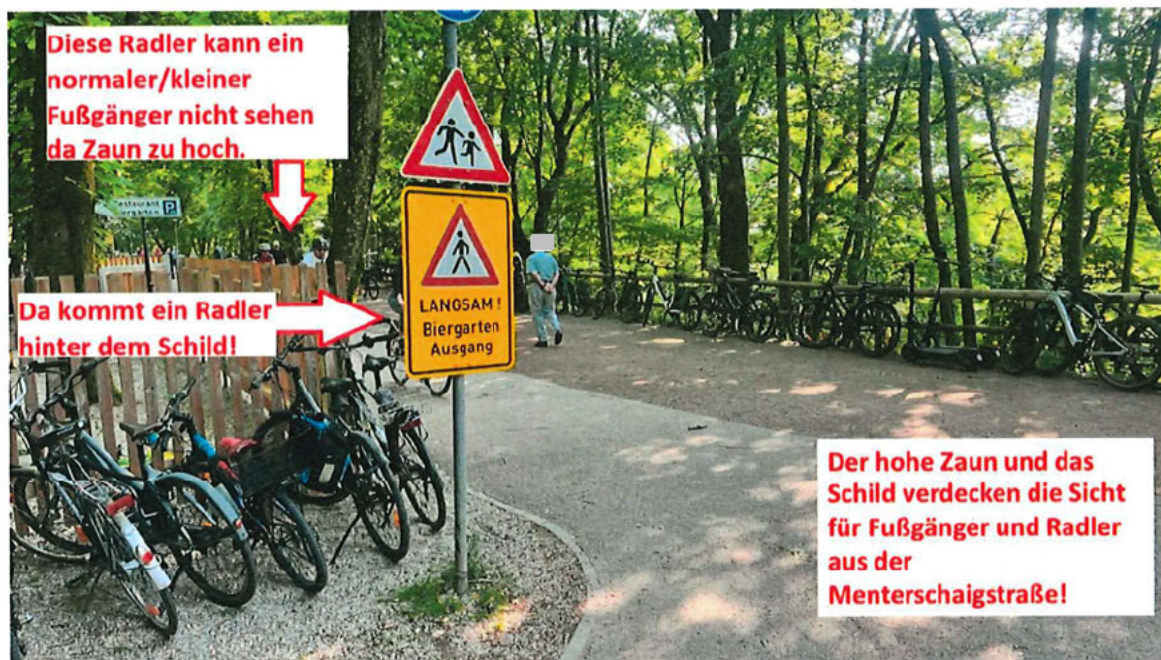
Abbildung 3 Einmündung der Mengerschaigstraße in die Hochleite

- 2: Es sollen Piktogrammen mit Achtung-Fußgänger-Hinweise wie z.B. am Isarradweg auf Höhe der Reichenbachbrücke auf dem Fahrradweg an der Hochleite & Markierungen an der Einmündung der Mengerschwaigstraße in die Hochleite (klare Vorfahrtsregeln für die Hochleite z.B. durch Haifischzähne) aufgebracht werden.

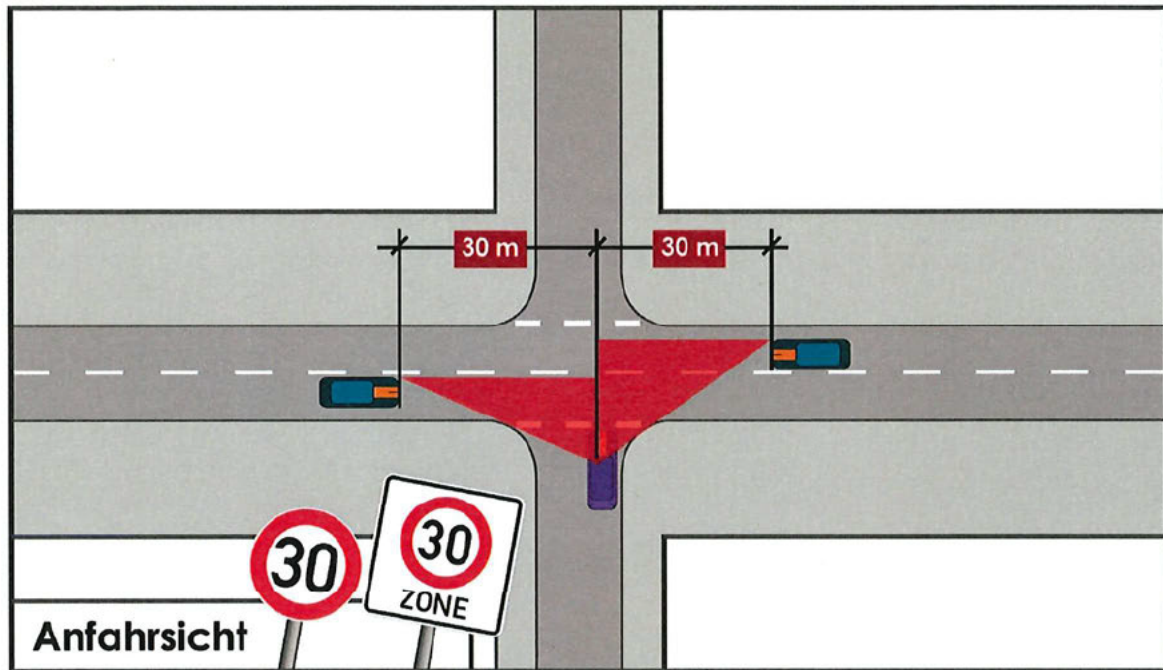
In den Richtlinien für die Anlage von Stadtstraßen RAS 06 wird bei Tempo 30 ein Sichtfeld von 30m gefordert, d.h. Besucher müssten die Radfahrer in einer Entfernung von 30m sehen können, **bevor** sie den Radweg betreten. Auch wenn sich die RAS auf Straßen bezieht, ist für die Verkehrssicherheit die Anforderung auf diese Situation übertragbar.

Abbildung 4 Vorgaben von 30m Sichtweite bei der Anfahrtsicht bei Tempo 30

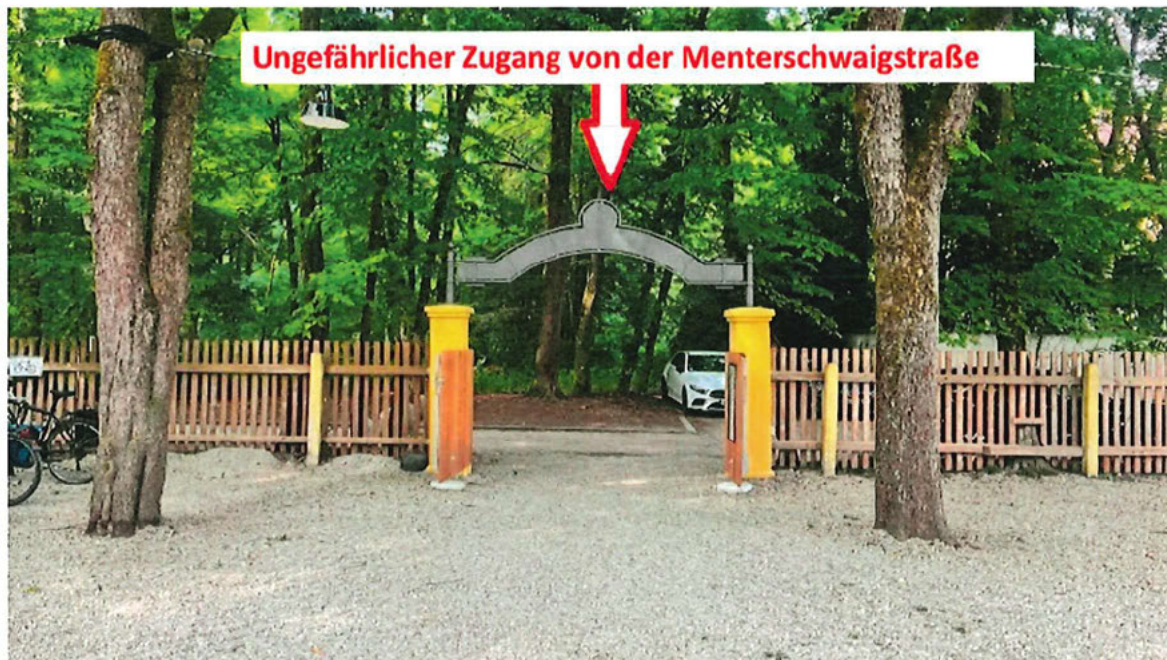
Abbildung 5 Der Eingang an der Meterschwaigstraße - früher der Haupteingang
