Mehr Sicherheit für Fußgänger und Radler an der Mengerschwaige

Antrag zum Themengebiet Verkehr

### Mehr Sicherheit für Fußgänger und Radler an der Mengerschwaige

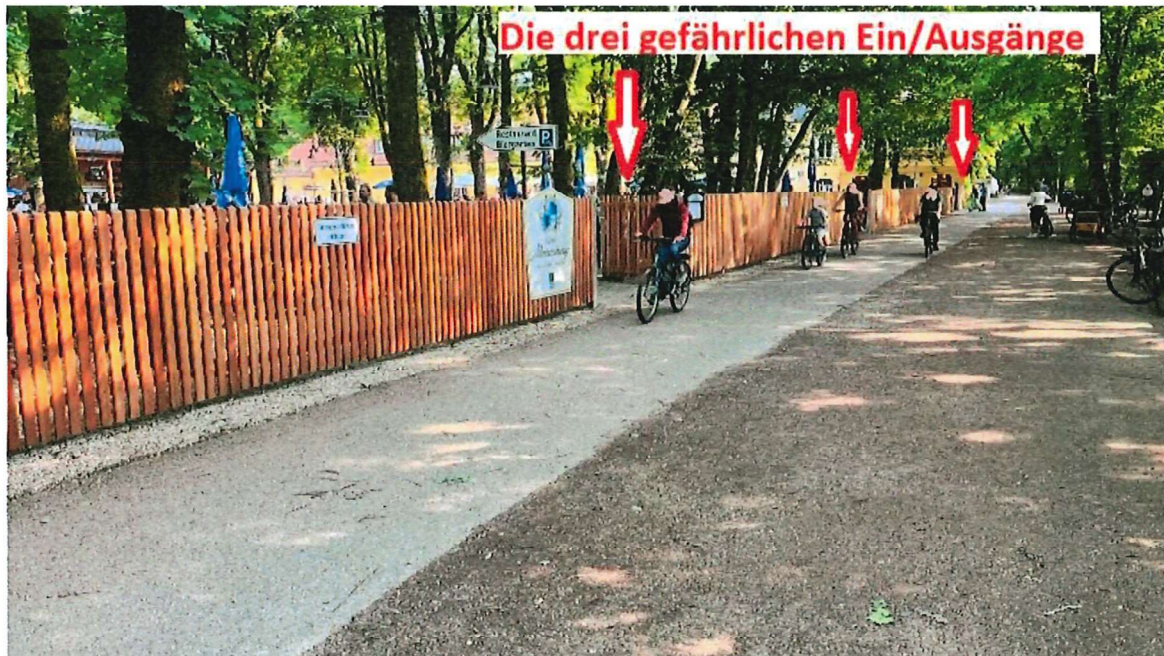
Abbildung 1 Die gefährlichen Ein/Ausgänge

- 1: Die LHM soll kurzfristig auf den Eigentümer der Mengerschwaige einwirken, dass zumindest zwei von drei Ein-/Ausgängen zum Radweg an der Hochleite geschlossen und die Zugänge von der Mengerschwaigstraße genutzt werden. Die drei Ein-/Ausgänge an der Hochleite stellen laut Pächter keine Fluchtwege dar.

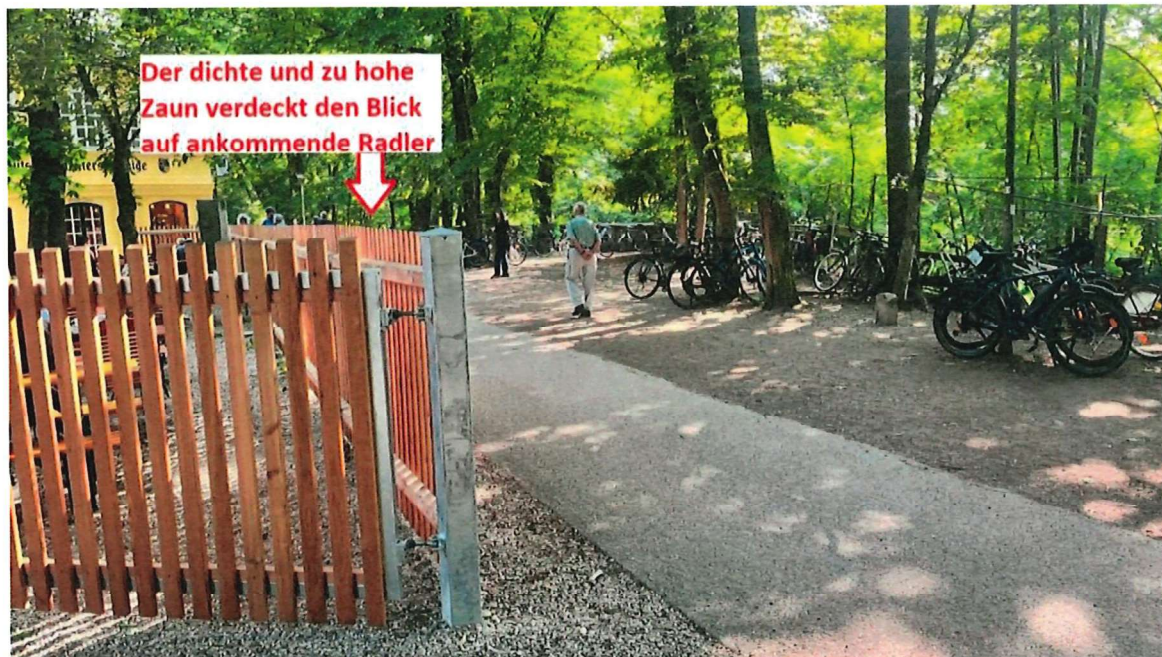
selbst wenn die Radfahrer besonders langsam fahren. Radfahrer, die ihr Fahrrad aus dem nördlichen Ausgang schieben, können Radfahrer von Süden nicht sehen, bevor ihr Rad schon weit im Radweg steht.

Abbildung 2 Situation für Besucher am mittleren Ein/Ausgang

- 3: Mittelfristig sind auch Alternativen für das notwendige Sichtfeld zu prüfen, z.B. die Reduktion der Zaunhöhe auf ca. 90 cm (Kinder-Augenhöhe) oder Zurückverlegen des Zauns um mind. 1 Meter.

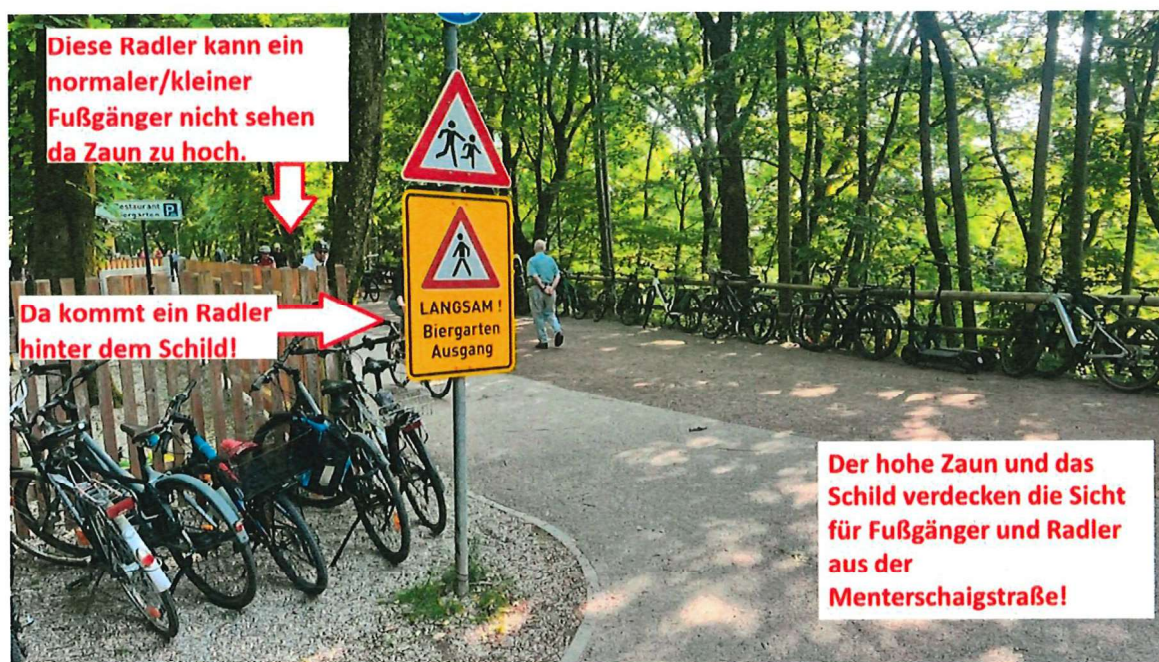
Abbildung 3 Einmündung der Mengerschaigstraße in die Hochleite

- 2: Es sollen Piktogrammen mit Achtung-Fußgänger-Hinweise wie z.B. am Isarradweg auf Höhe der Reichenbachbrücke auf dem Fahrradweg an der Hochleite & Markierungen an der Einmündung der Mengerschwaigstraße in die Hochleite (klare Vorfahrtsregeln für die Hochleite z.B. durch Haifischzähne) aufgebracht werden.

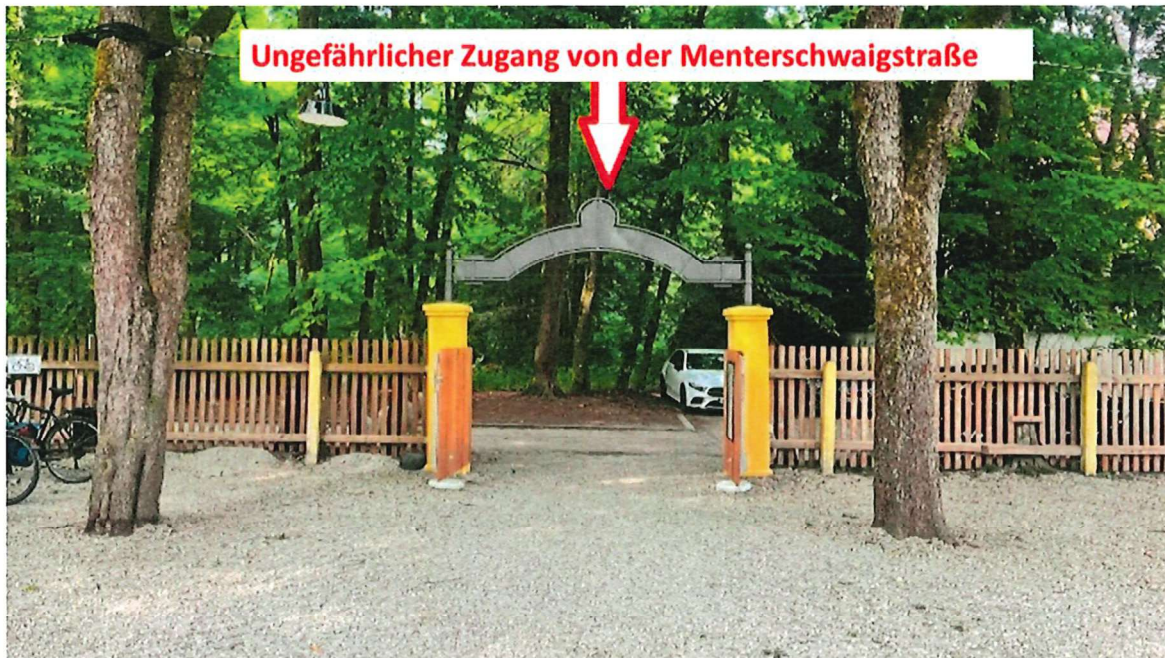
Abbildung 5 Der Eingang an der Mentschwaigstraße - früher der Haupteingang
