FRAKTION BÜNDNIS 90/DIE GRÜNEN
Bezirksausschuss Moosach (BA10) München
Dr. Karsten Schacht
Antrag für die Bezirksausschusssitzung am 23.2.2026

Sicher im Verkehr unterwegs – Wiederherstellung einer Haltelinie im Bereich der freilaufenden Rechtsabiegespur von Dachauer Straße zum Wintrichring

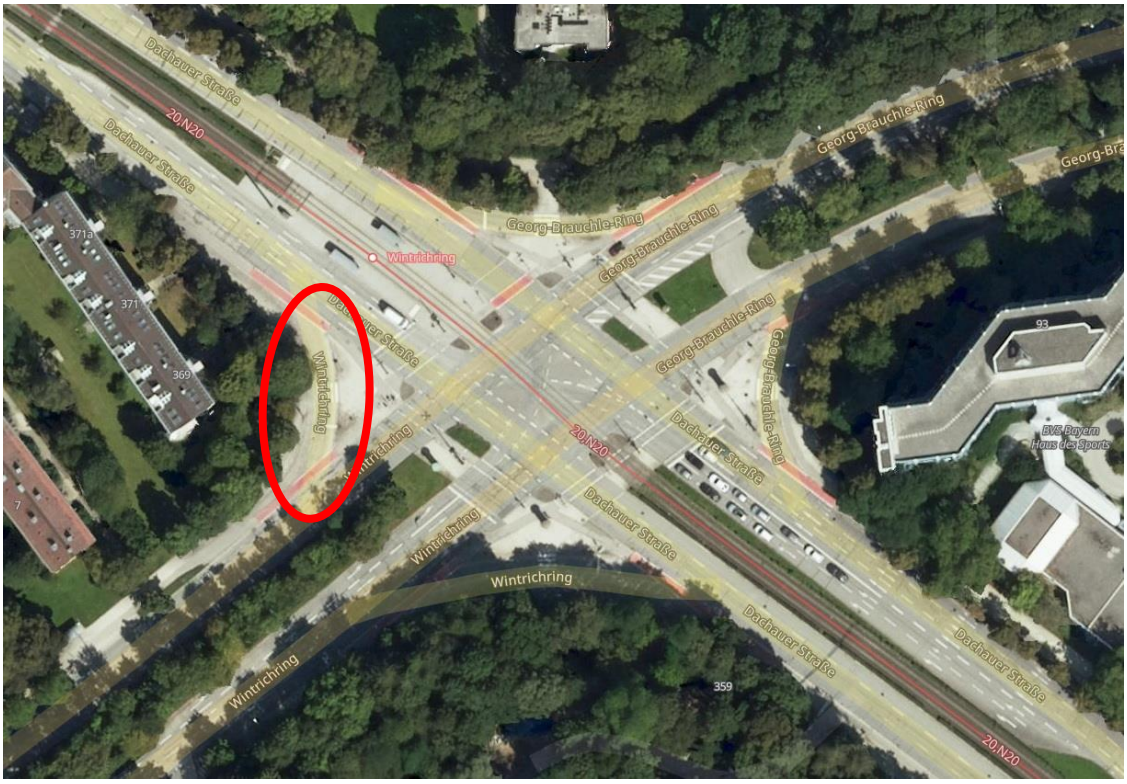
Abbildung 1: Lageplan (Quelle: BayernAtlas, 2026)

Im Sommer 2025 wurden Baumaßnahmen auf der Fahrspur des freilaufenden Rechtsabbiegers von Dachauer Straße zum Wintrichring durchgeführt. Nach Wiederherstellung der Fahrbahn wurde offenbar versäumt, die dortige zum Verkehrszeichen 206 zugehörige Haltelinie wieder aufzutragen. Damit fehlt neben dem Stoppschild die zusätzliche und unmissverständliche Kennzeichnung, dass und wo anzuhalten ist (siehe Lageplan in Abb. 1 und vor Ort-Situation in Abb. 2 und 3).

Antrag:
Die Stadtverwaltung wird aufgefordert, schnellstmöglich die zum Verkehrszeichen 206 zugehörige Haltelinie im freilaufenden Rechtsabbieger Dachauer Straße zum Wintrichring wieder aufzutragen.

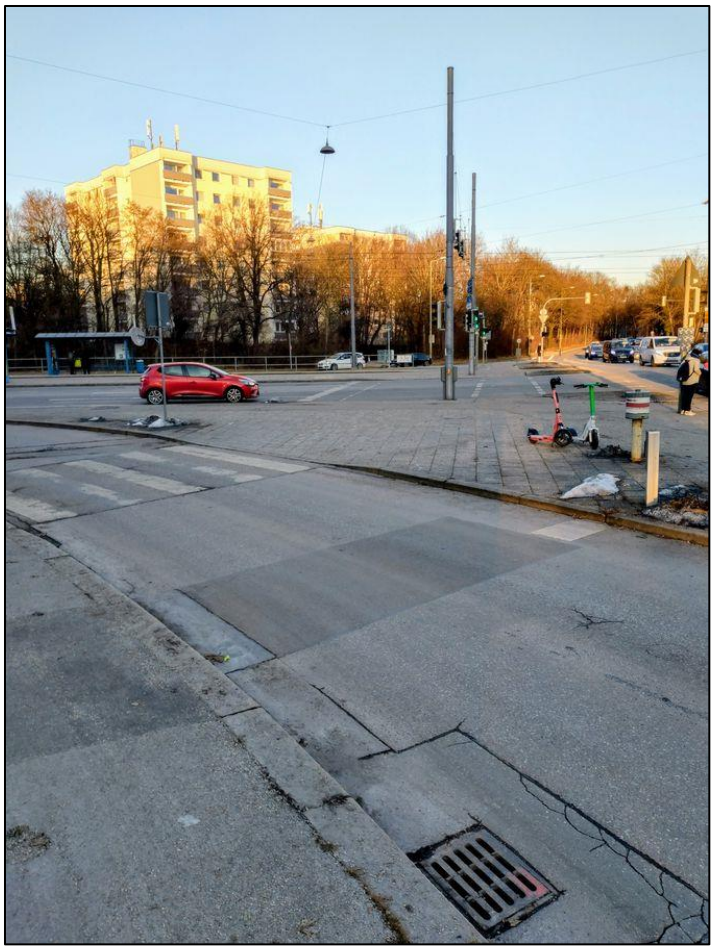
Abbildung 3: Freilaufender Rechtsabbieger von der Dachauer Straße zum Wintrichring. Anstelle der früheren Haltelinie ist neuerer Asphalt zu erkennen (Bild: K. Schacht, 20.1.2026)
