Zwei Baumgutachten – zwei unterschiedliche Ergebnisse?!

Stellungnahme

Lindenschmitstraße 25

**Stellungnahme
zu einer Esche in der
Lindenschmitstr. 25 in
81371 München**

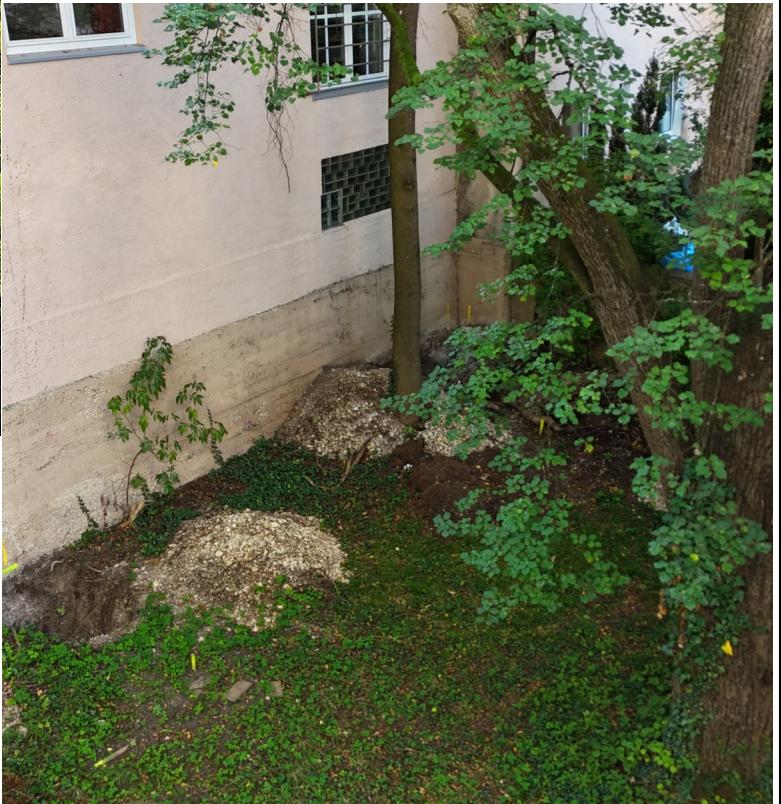
Abb.8

Auch von der Seite, Abb.7 betrachtet sind an der Ahornkrone keinerlei Schäden oder Wachstumsdefizite zu erkennen. Im Wurzelbereich wurde durch unsachgemäße Abgrabungen die Standsicherheit des Ahorns erheblich beeinträchtigt.

Zur Untersuchung des Baugrundes wurde unter Missachtung sämtlicher Regelwerke, welche dem aktuellen Stand der Technik entsprechen, wie z.B. die DIN 18920 Schutz von Bäumen, Pflanzenbeständen und Vegetationsflächen bei Baumaßnahmen, im Kronentaubereich des Ahorns gegraben. Hierbei wurden massiv in das statisch relevante Wurzelwerk eingegriffen. Vor der Schädigung der Wurzeln war der Ahorn mit der Vitalität Stufe 0 zu bewerten.

Der relevanteste Schaden in dem Baumbestand ist durch die nicht fachgerechte Untersuchung des Baugrundes an dem Spitzahorn entstanden. Dieser ist unverzüglich auf seine Standsicherheit zu untersuchen.
