Öffnung und Reparatur der Wege hinunterführend, am Gutshof Menterschwaige vom Isarhochufer Hoher Weg zur Isar.

**CSU Fraktion
im BA 18
Untergiesing-
Harlaching**

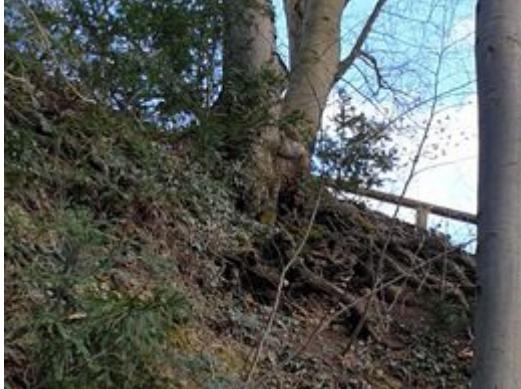
Die Hauptgefährdung sind an genannter Stelle wohl nicht Felsstürze, sondern eine Baumfällung einer Buche (s. Foto u.), deren Wurzelwerk mittels Umflechten eines Felsvorsprung sowohl sich selbst stabilisierte, als auch überhängendes Gesteinsmaterial.

In der Höhe, des Gutshofes Menterschwaige liegen also nicht die oben beschriebenen Gegebenheiten vor. Vielmehr sind hier einige wenige Bäume mit ihrem besonderen Wurzelwerk verantwortlich, sowohl für deren eigene Absturz-Sicherheit, als auch für die umschlungenen Felsvorsprünge, welche ansonsten abzurutschen könnten.

Abb.1: mittig Wuzelnetz der Buche unterhalb der Menterschwaige und Abb.2: weiteres Beispiel zur Stabilität an einem Seeufer

Wenn ein solcher Baum geschnitten oder gefällt wird, verfault nicht nur langsam der Rest-Stamm, sondern auch das Wurzelwerk. Die Folge ist, dass diese morschen Wurzeln den Felsvorsprung nicht mehr halten können und das Material gesamt die Böschung hinunterkracht.

Vorschlag: Bevor eine kostspielige Maßnahme jeglicher Art beschlossen wird, sollte eine zeitnahe Ortsbegehung die jetzige Gegebenheit erneut beurteilen und bei Restzweifel sollten auch hier ein oder zwei Probebohrungen durchgeführt werden, wie einst beim Anna Kircherl.
